Lerretsdeformasjoner, krakeleringer og metallsåper

Undersøkelser og konservering av et 1700-talls portrett

Masteroppgave i Malerikonservering
Universitetet i Oslo
Humanistisk fakultet
Institutt for arkeologi, konservering og historie
Vår 2024

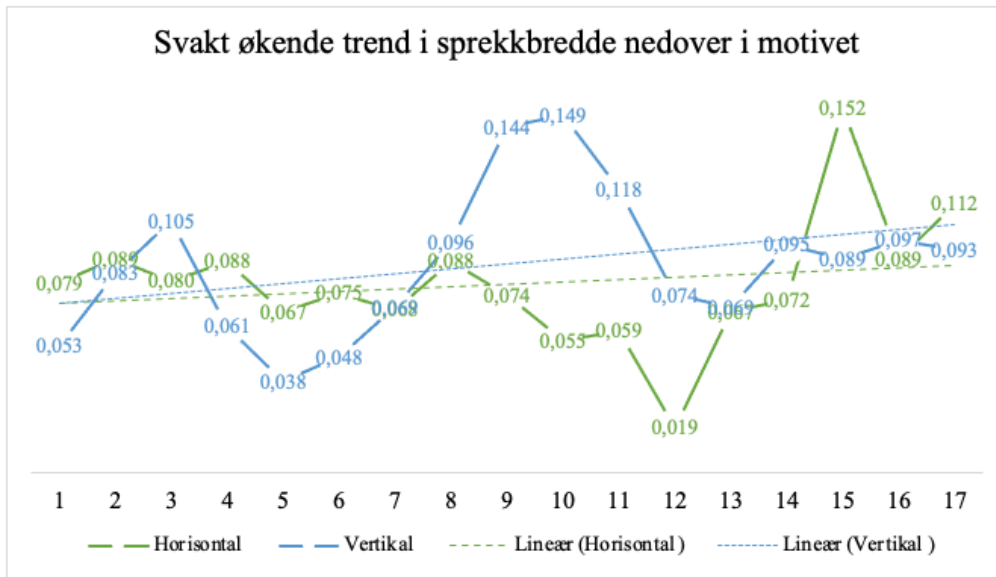
Figur 3 Svakt økende gjennomsnittlig bredde i horisontale og vertikale krakeleringssprekker nedover i motivets venstre side

jevne mellomrom nedover i motivet langs den venstre oppspenningskanten. Grafen viser at breddene øker svakt jo lenger ned i motivet målingen ble tatt (stiplet linje i Figur 3 over). Dette kan antyde at lerretets tyngde ikke har blitt opprettholdt av oppspenningen, og at tyngdekraften har hatt en negativ effekt på de eksisterende sprekke i det løse lerretet (Hedley 1993a:51).

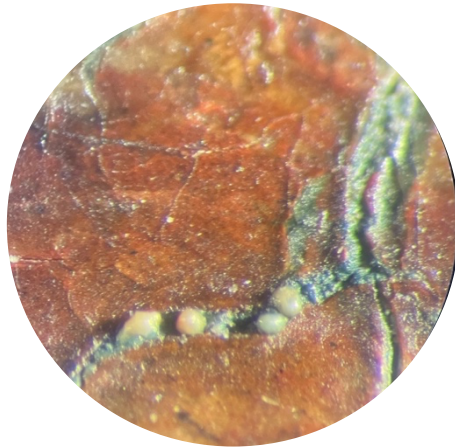
Figur 4 Metallsåpekjede som springer ut av en krakeleringssprekk (100x)

Det tredje funnet dreier seg om sammenhengen mellom lerretsdeformasjoner, krakeleringer og metallsåper. Som tidligere beskrevet, kan såper ansamles i krakeleringssprekker (Thoury et al. 2019:223). Figur 4 over, viser det som opprinnelig var en opptørkingskrakelering, som grunnet forskyvningen av spenningspunktet også har sprukket opp som en alderskrakelering. I denne sprekken har det oppstått en «kjede» av metallsåper. Siden disse ikke var dekket av fenniss, har de antakelig oppstått etter at fennissen ble påført.

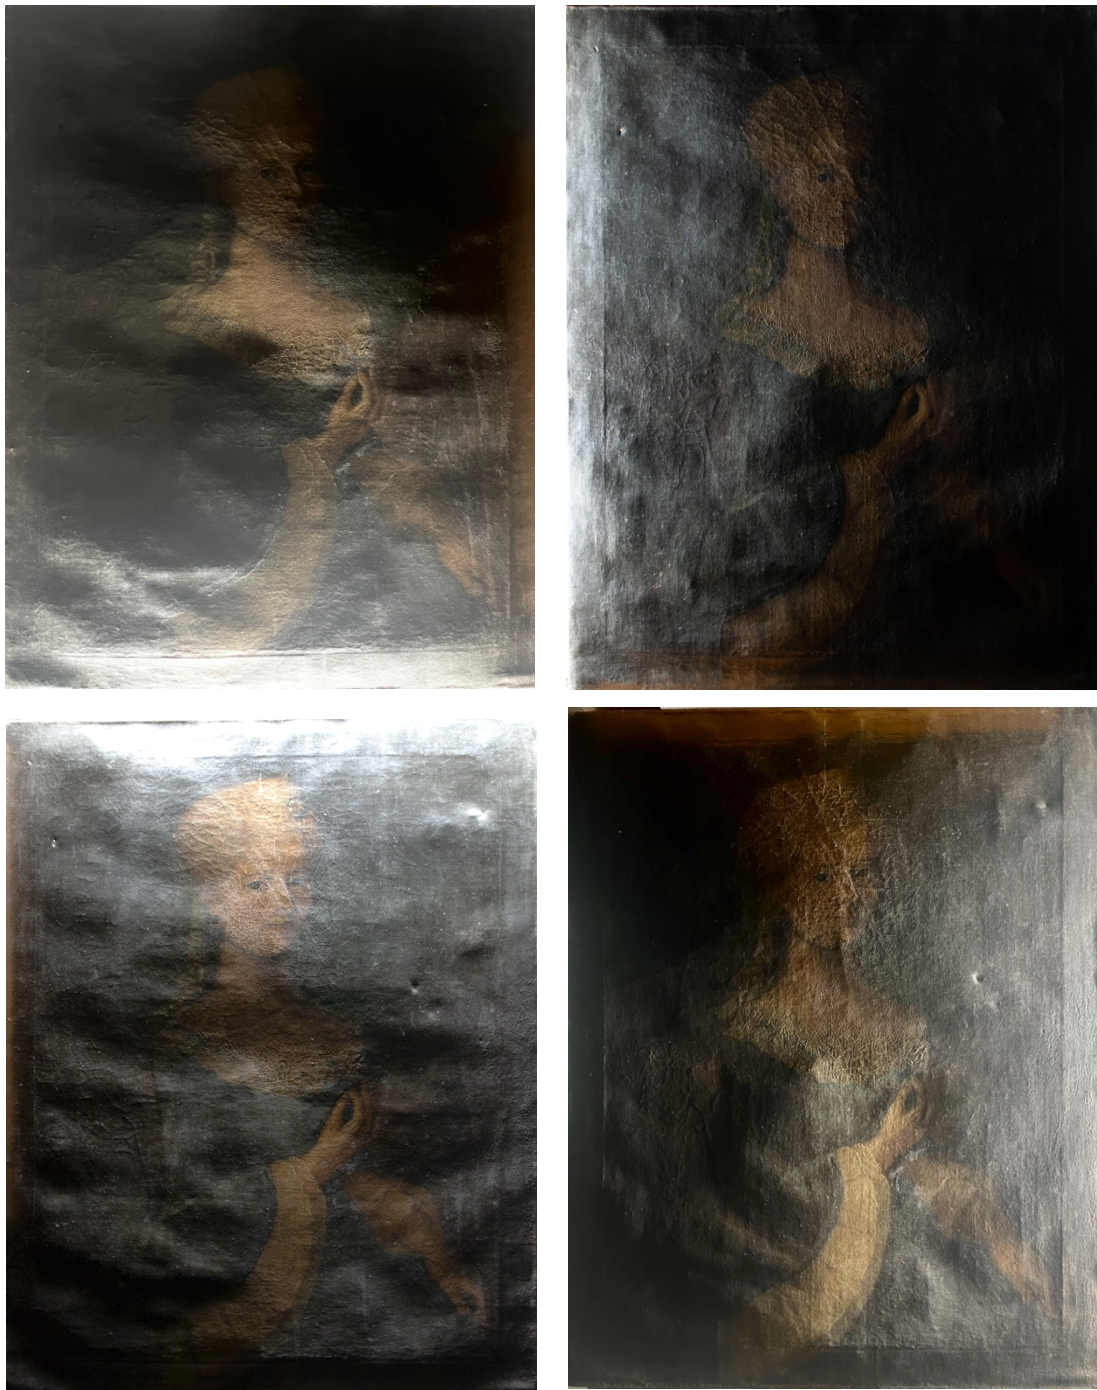
Figur 17 Motivet i sidelys fra fire retninger før behandling.

I det nederste venstre bildet er «ribbeins-deformasjonene» synlige i de repetitive buklene med buede linjer som går nedover i maleriet.

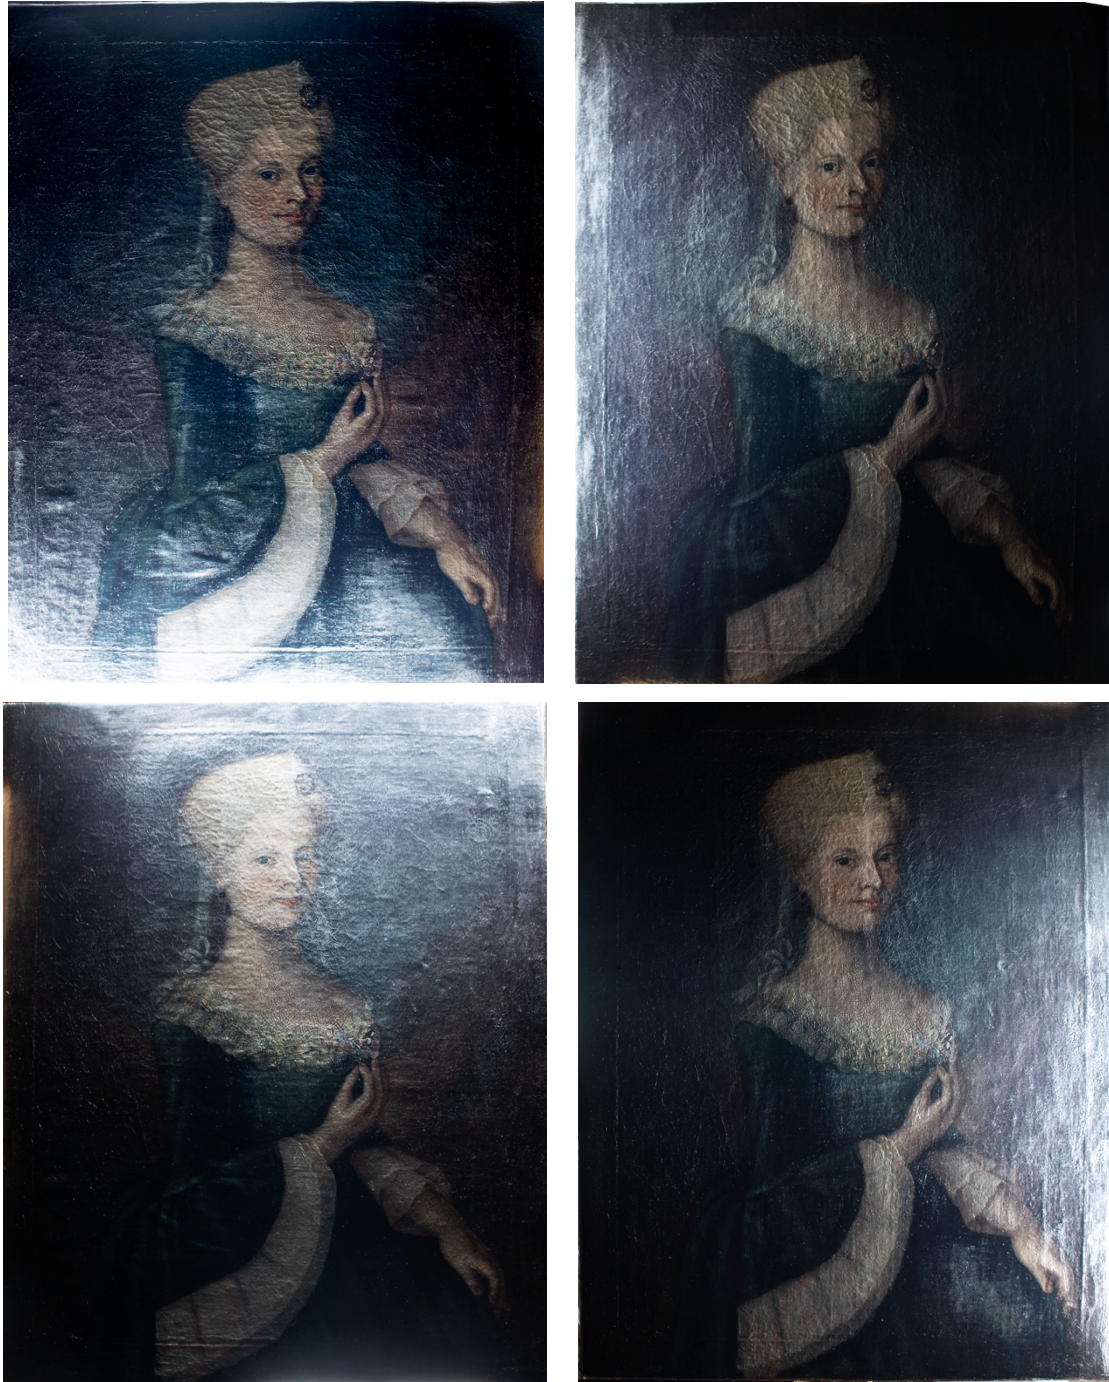
Figur 18 Motivet i sidelys fra fire retninger etter behandling.

Noen deformasjoner er fremdeles synlige i motivet, spesielt i nederste venstre og øverste høyre hjørne.

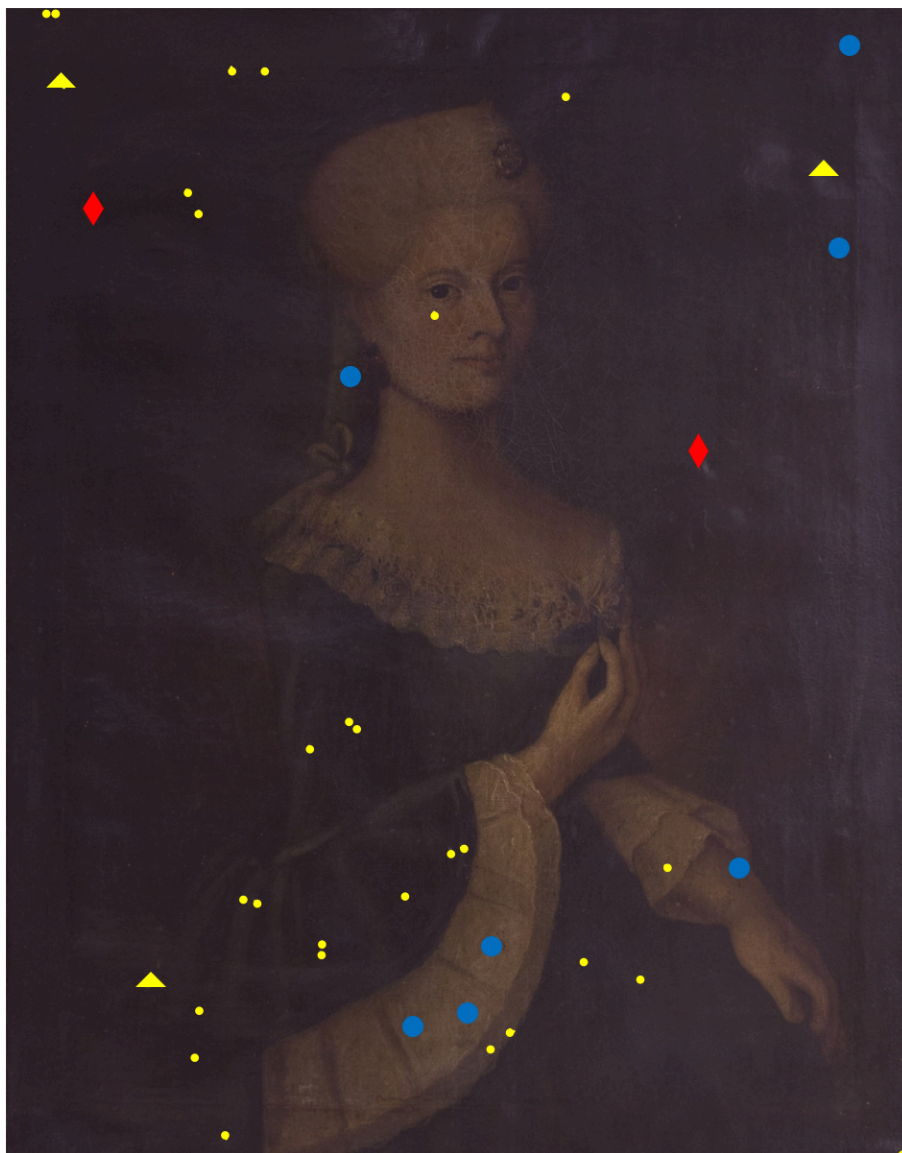
Figur 31 Skadekart over motivet før behandling.

- ◆ Perforering av lerret med avskalling
- ▲ Avskalling etter støt med deformasjon
- Avskalling
- Spor etter insekter

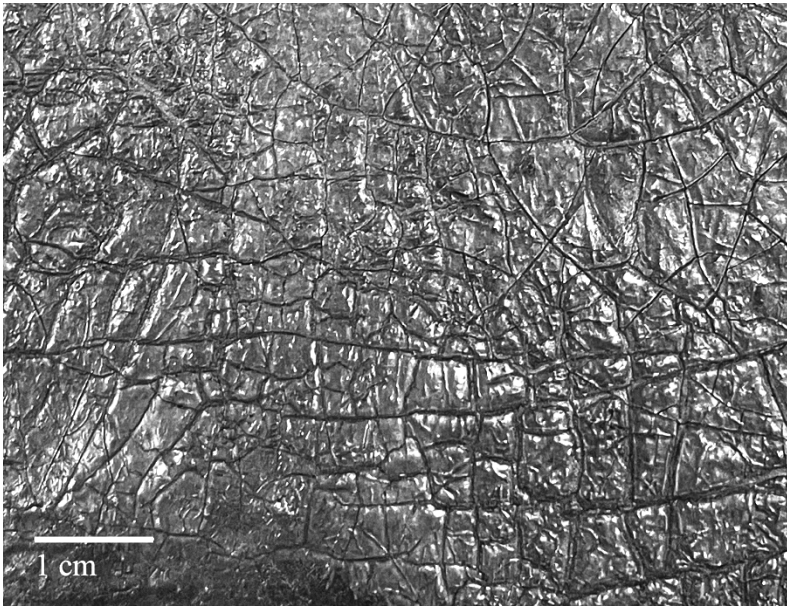
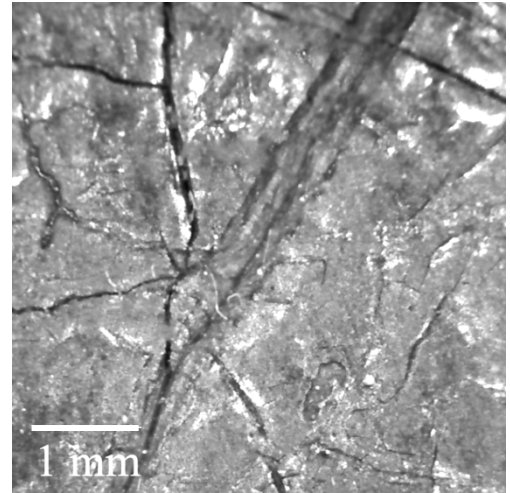
A

Område	A: Blonder på brystet
Krakeleringskategori (-er)	Opptørkingskrakeleringer (OK) (Alderskrakeleringer (AK) Alligatormønster (A) Mikrokrakeleringer
Hovedtrekk	Brede opptørkingskrakeleringer har utviklet seg til alderskrakeleringer. De mest fremtredende linjene følger fargeområdets buede, horisontale retning. Det er et ujevnt mønster med diagonale sprekker, og mye tekstur i områdene mellom sprekkenes som tyder på prematur oksidering. Fernissen har også sprukket opp i sprekkenes.
Mulig årsak	Sprekkene skyldes antakelig at kunstneren har malt mager-overfet slik at det øverste lagets sammentrekning ved en hurtig tørking overgår dets kohesive egenskaper samt dets adhesiv bindinger til underlaget (Keck 1969:15).
Mulig konsekvens	Sprekkene har forflyttet spenningspunktet i fargelagene nedover mot grunderingen. Dette har blitt svake punkter som over tid har sprukket opp som alderskrakeleringer. I tillegg har tekturen ført til en større total overflate, som medfører større kontaktflate der støv kan samles. Støvet er forsurende og hygroskopisk, som kan øke nedbrytningen av fargelagene.

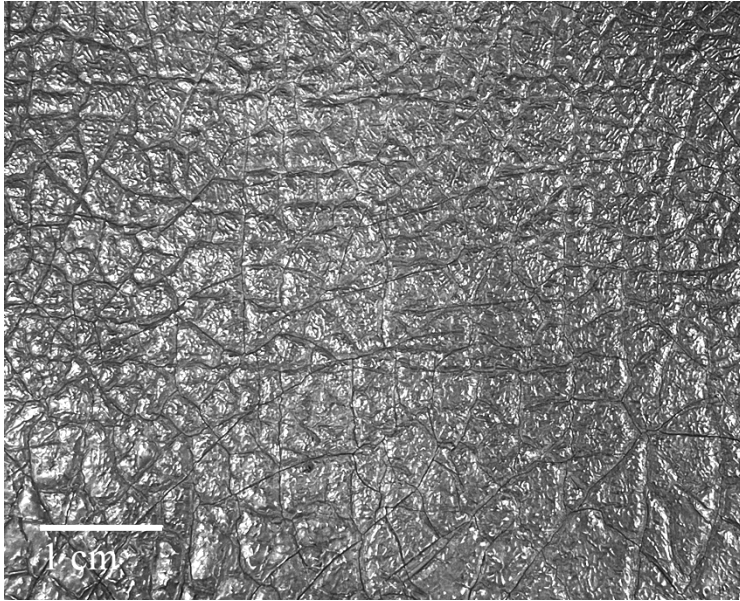
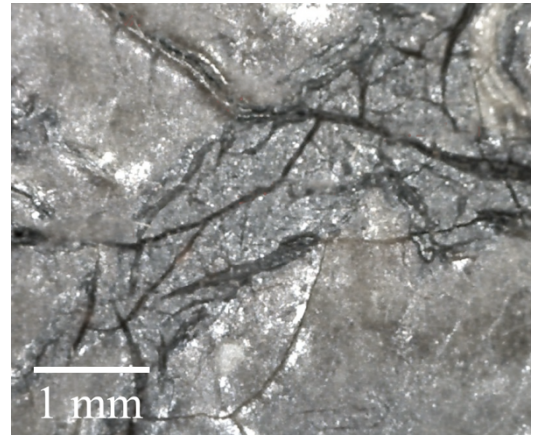
B

Område	B: Hud på kvinnens bryst
Krakeleringskategori (-er)	Opptørkingskrakeleringer (OK) Alderskrakeleringer (AK) Virvelceller (VC) Alligatormønster (A)
Hovedtrekk	Brede opptørkingskrakeleringer har utviklet seg til alderskrakeleringer, med virvelcellemønster i områdene mellom sprekkene. Mønsteret er jevnt, og går både diagonalt og rettvinklet. Avrundede, brede og myke sprekker indikerer at overflaten har trukket seg hurtig under tørking. Næropptaket viser en bred OK, der mikroskopiske AK har oppstått.
Mulig årsak	Kunstneren har muligens malt mager-over-fet, se forklaring i område A. Underlaget kan inneholde oljeferniss eller bitumen, eller fargelaget kan ha blitt påført for tidlig etter tørking av underlaget (Keck 1969:15).
Mulig konsekvens	Sammentrekningen av fargelaget mellom sprekkene har ført til at disse også har vokst i høyden. Dermed er tykkelsen ulik tykkelsen på fargelagene i bakgrunnen. Den økte overflaten har samlet støv (se A).

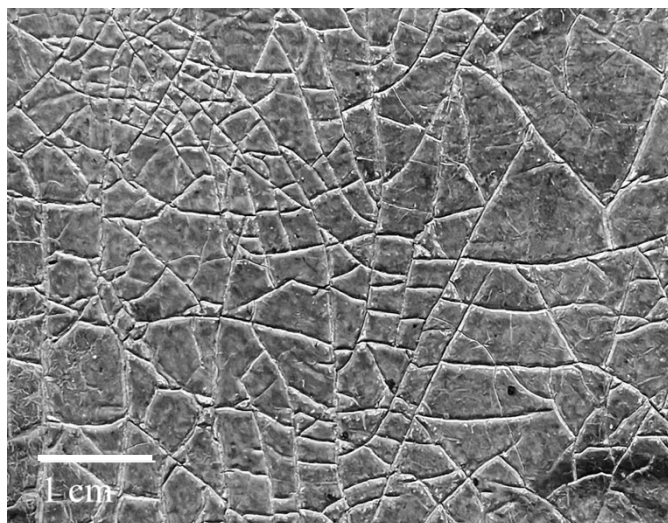
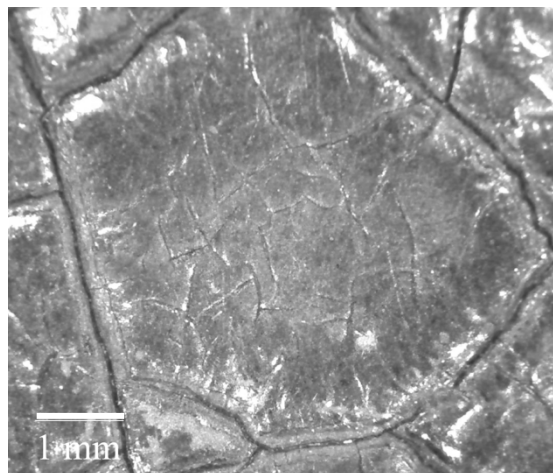
C

Område	C: Hud på kvinnens kinn
Krakeleringskategori (-er)	Alderskrakeleringer (AK) Mikrokrakeleringer
Hovedtrekk	Mønsteret er nokså rettvinklet, men variert uten en dominant retning. I sprekkene har fargelagene blitt plastisk deformert, og bøyes opp fra, eller ned mot lerretet. Sprekkene er brede. Mikrokrakeleringer tyder på at områdene mellom sprekkene også har beveget seg. Ganske rektangulære og kantete intervaller tenderer mot horisontal/vertikal retning. De lengste sprekkene er likevel vertikale, og sprekkene er brede. Disse sprekkene fremsto lyse før fernissen ble fjernet.
Mulig årsak	Fargelagene er tykt påført (se SEM-EDS og digital rekonstruksjon), og sprekkene kan skyldes at det blyhvite fargelaget har oksidert og raskt dannet kryssbindinger som blir svake punkter der sprekkene kan oppstå (Bucklow 1996:111). De rettvinklede sprekkene kan også skyldes at kritt-partiklene i dette laget (se SEM-EDS) er porøse men jevne i formen (Minkowicz et al. 2021:7; Bucklow 1996:252), og derfor har blitt påvirket av lerretets bevegelser.

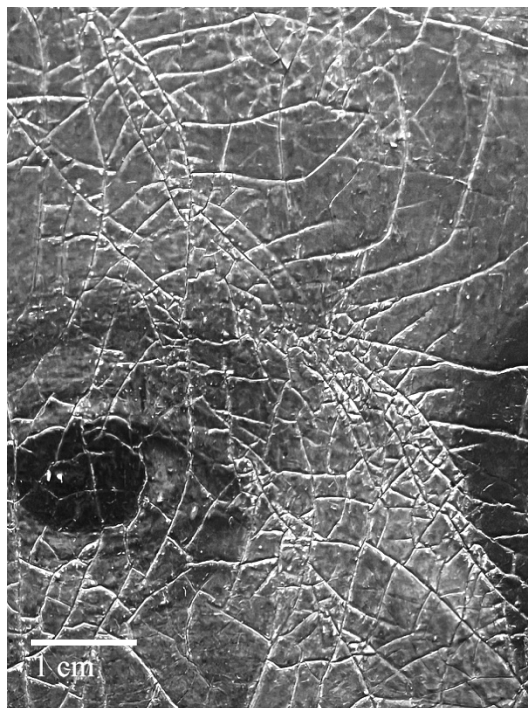
D

Område	D: Mellom kvinnens øyne, ved venstre øyebryn
Krakeleringskategori (-er)	Støtskade eller skrapeskade, Opptørkingskrakeleringer (OK) Alderskrakeleringer (AK)
Hovedtrekk	En støtskade har ført til et fjærlignende mønster ut fra skadepunktet, i diagonal retning i det blyhvite laget i ansiktet. Det er små intervaller med rette sprekker.
Mulig årsak	Siden og lerretet ikke var plastisk deformert har denne skaden antakelig opphav i et kortvarig press eller skraping mot fargelaget (Elm 1953:752).
Mulig konsekvens	Denne skaden har en uheldig plassering i maleriets fokuspunkt. Siden kontrasten mellom de hvite sprekke (se C), og det grålige støvet som ligger under fernissen er stor, blir skaden godt synlig. Dette er hovedsakelig et estetisk problem.

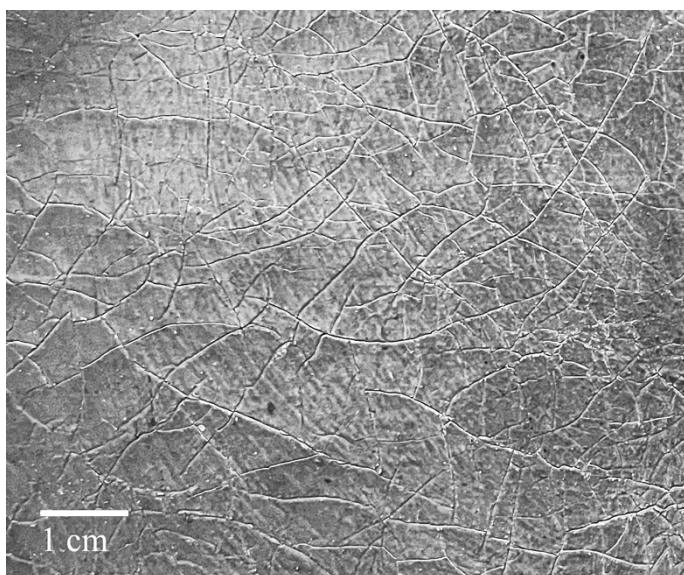
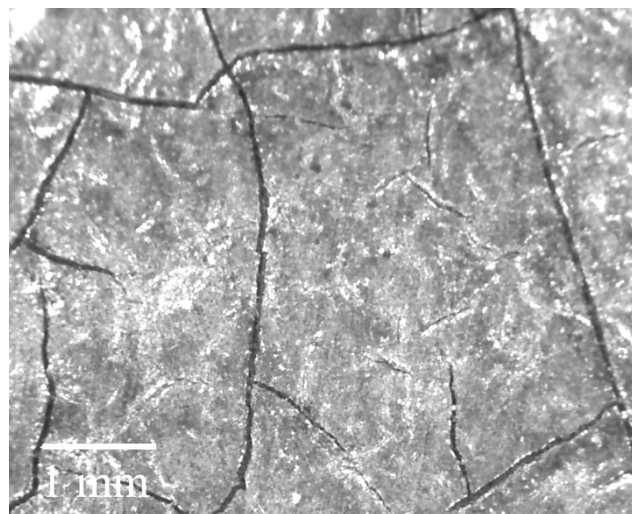
E

Område	E: Kvinnens hår
Krakeleringskategori (-er)	Alderskrakeleringer (AK) Mikrokrakeleringer
Hovedtrekk	Området har tynne AK. Sprekkene er lange og er hovedsakelig bøyde og konkave uten en dominant retning, men relativt taggede. Sprekkene følger dermed fargelagene fremfor lerretet, i så fall ville sprekkene vært rettvinklede (Bucklow 1996:229). I intervallene mellom de primære sprekkene, er det mikrokrakeleringer. Fernissen har også sprukket opp.
Mulig årsak	Selv om området er tynnere påført enn ansiktet, følger sprekkene fargelaget fremfor lerretet. Dette kan skyldes at det er mye blyhvitt i dette laget, og siden sprekkene er noe taggede kan dette tyde på at partiklene er ujevne (Bucklow 1996:252).
Mulig konsekvens	Siden sprekkene er smale, har fargelagene mellom sprekkene noen steder beveget med kompresjoner i lerretet, kollidert og blitt presset oppover. Dette har ført til en plastisk og permanent deformering i telt-formasjoner. I verste konsekvens kan dette føre til tap av originalt materiale, dersom fargelagene sprekker opp og løsner fra underlaget.

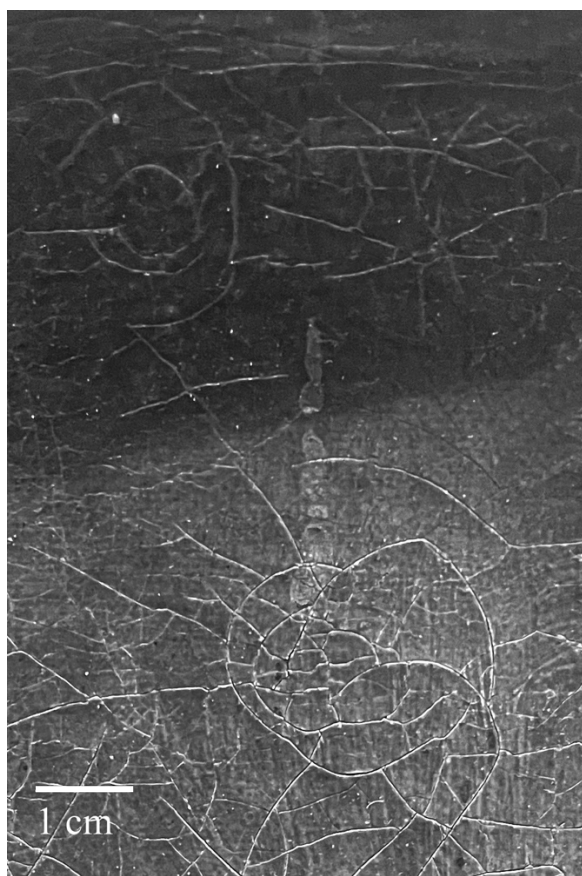
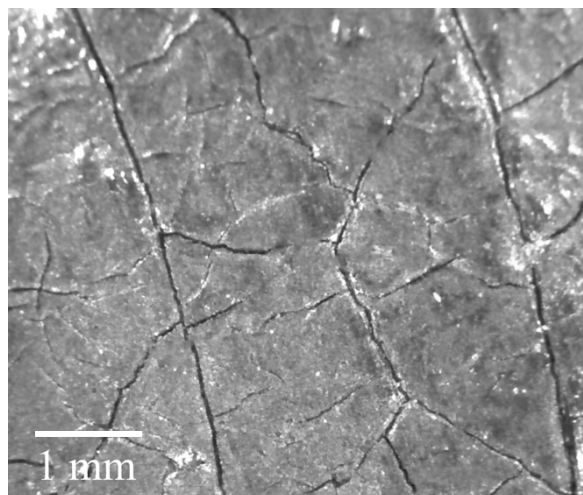
F

Område	F: I og over kvinnens hår
Krakeleringskategori (-er)	Sigmoid krakelering Alderskrakeleringer (AK) Mikrokrakeleringer
Hovedtrekk	Sirklene av krakeleringer skyldes en støtskade. Sprekkene er tynne. Nærbildet viser AK i området, der de mest fremtredende sprekkene er vertikale, med små mikrokrakeleringer som springer ut av dem.
Mulig årsak	Slike spiral-lignende krakeleringer skyldes som regel en støtskade, der belastningen har kommet til uttrykk i form av kohesjonssvikt i fargelagene.
Mulig konsekvens	Skadene spiller hovedsakelig kun en rolle for den estetiske opplevelsen av maleriet.

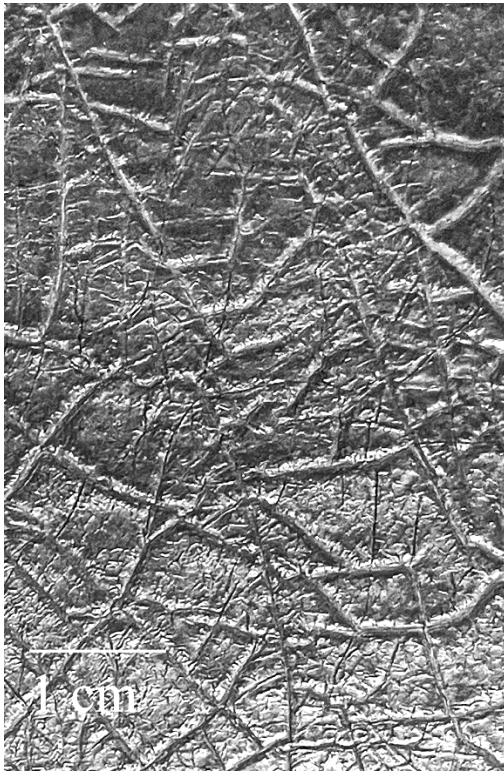
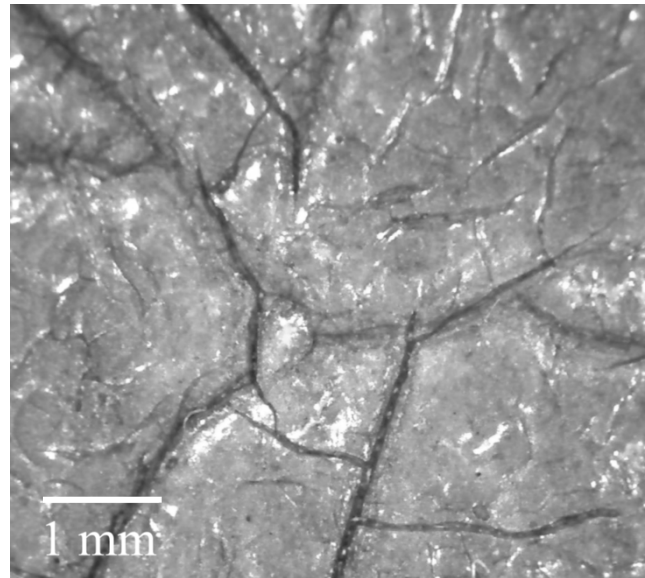
G

Område	G: Til høyre for kvinnens ansikt i bakgrunnen
Krakeleringskategori (-er)	Opptørkingskrakeleringer (OK) Mikrokrakeleringer (Alderskrakeleringer (AK))
Hovedtrekk	Brede OK som samsvarer med mulig motivforandring (kan sees i røntgen-bildet). De primære sprekkene tenderer mot en vertikal dominant retning, og er relativt rette til å være OK. Næropptaket viser OK med smale, og rette AK i.
Mulig årsak	Siden dette mønsteret samsvarer med det som ligner et tidligere motiv (i røntgenopptaket i Figur 25), er dette muligens årsaken. Det vil si at underlaget antakelig ikke var helt tørt før den øverste fargestrukturen ble påført. Se område A for videre forklaring
Mulig konsekvens	Konsekvensene av dette utbredte mønsteret er både estetiske og strukturelle. De er synlige fordi teksturen av sprekkene reflekterer lyset i ulike retninger, og spenningspunktet blir flyttet fra overflaten nedover mot lerretet, som har ført til dannelsen av alderskrakeleringer i de allerede eksisterende sprekkene.

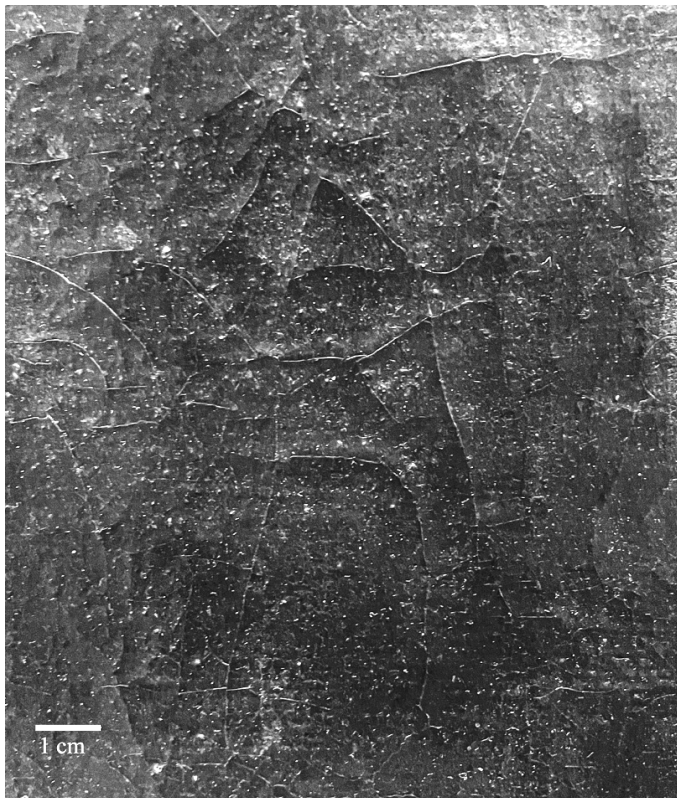
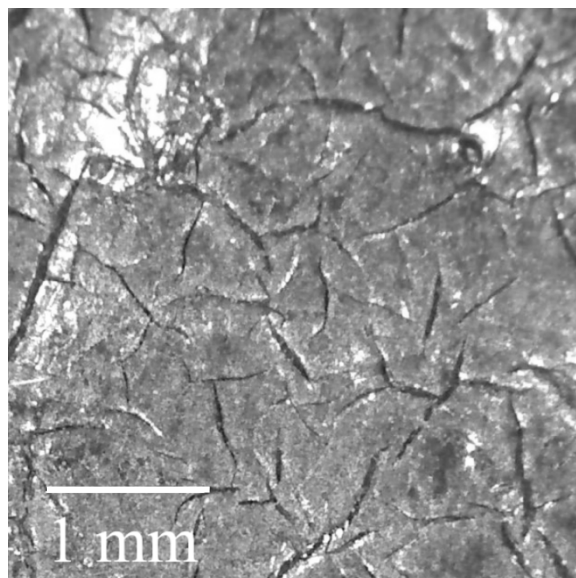
H

Område	H: Til venstre for kvinnens arm, i bakgrunnen
Krakeringskategori (-er)	Alderskrakeleringer (AK) Mikrokrakeleringer
Hovedtrekk	Området har smale og lange AK, uten en bestemt dominant retning. Det er også utbredte mikrokrakeleringer i området, som synes på næropptaket. I dette området er det mange metallsåper.
Mulig årsak	Mikrokrakeleringene tyder på at fargelaget har god adhesjon til underlaget, siden adhesjonen har overgått kohesjonen i fargestrukturen, og dermed skrukket opp i stort omfang.
Mulig konsekvens	Den økte overflaten som følger med de omfattende mikrokrakeleringene, kan muligens ha bidratt til dannelsen av metallsåper. Dette diskuteres i hovedteksten.

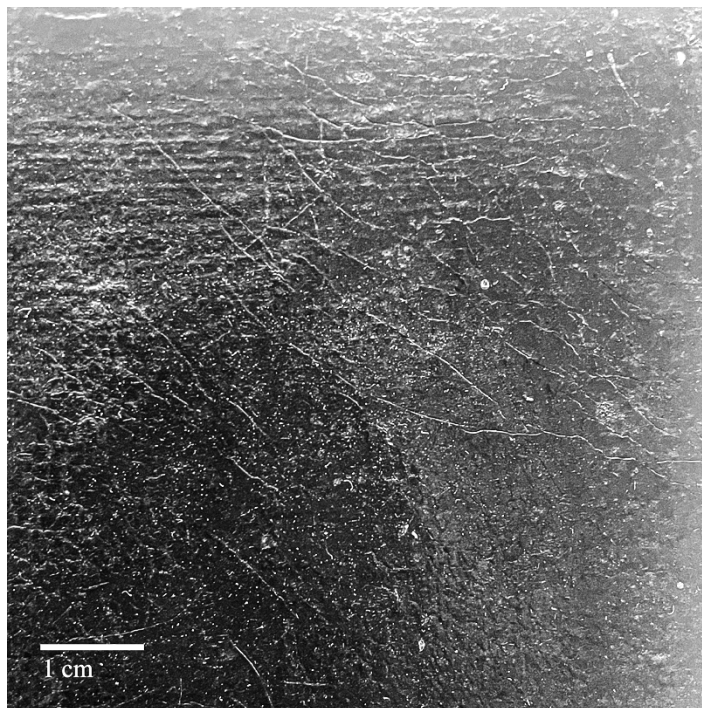
Det var diagonale krakeleringer i alle de fire hjørnene i motivet³⁰. Slike bølgelignende krakeleringssprekker forekommer som regel i malerier som har blitt kilt ut (Young et al. 2000:216). I portrettet, hvor blindrammen ikke har kiler, kan mønstrene være et resultat av at variasjoner i treverket og lerretet har skapt spenningskonsentrasjoner i hjørnene (Young et al. 2000:216). At det har vært bevegelser i treverket ble bekreftet av at spikrene i oppspenningen har blitt presset utover. Dette indikerer med andre ord at det har vært store spenninger i hjørnene på et tidspunkt, før lerretet mistet sitt spenn.

Område	I: I øverste høyre hjørne
Krakeleringskategori (-er)	Hjørnebølger Alderskrakeleringer (AK)
Hovedtrekk	Diagonale «bølger» som springer ut fra hjørnet. Det samme fenomenet er synlig i de andre tre hjørnene.
Mulig årsak	Disse skyldes at oppspenningen i hjørnet har vært utsatt for stor spenningsbelastning av klimavariasjoner, og kommer til uttrykk ved at fargelagene sprekker opp. Energien som har bygget seg opp når lerretet har vært i stort spenn, har gått utover de tynne fargelagene fremfor lerretet, siden dette var det svakeste punktet.
Mulig konsekvens	Den estetiske konsekvensen av disse mønstrene er ikke problematiske, fordi de ikke synes godt på normal betrakteravstand. Strukturelle konsekvenser er derimot mer sentrale, ved at spenningen ført til stor slitasje på oppspenningskantene. Samtidig kan oppspenningsmetoden ha bidratt til at disse mønstrene har oppstått.

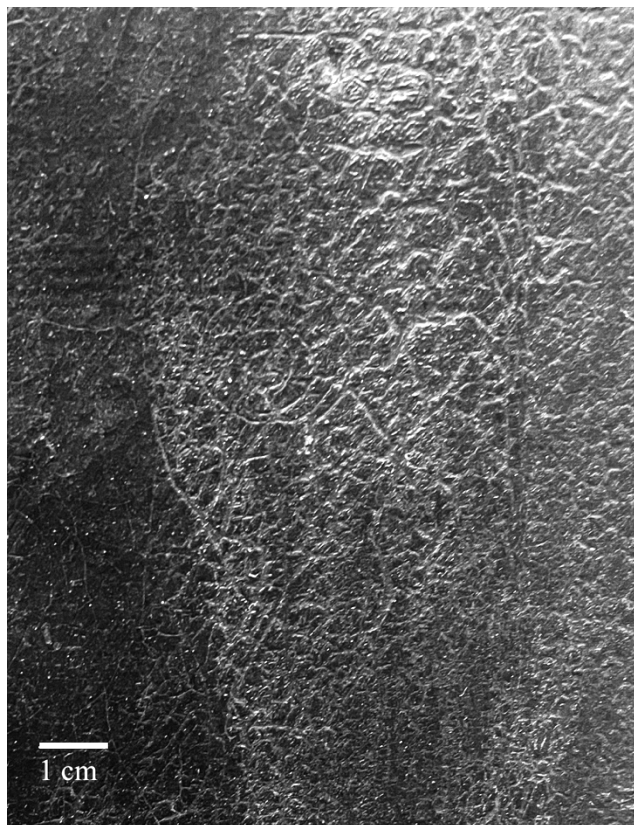
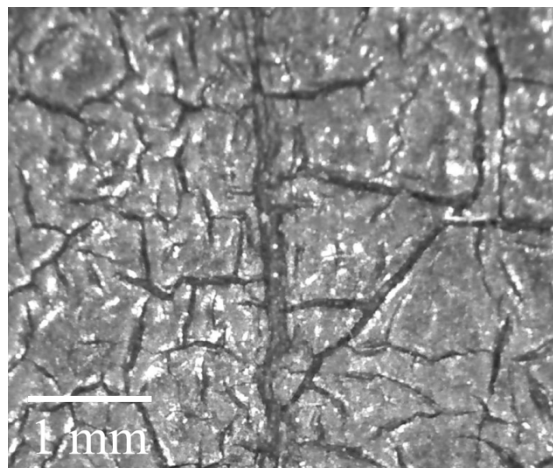
I bakgrunnen, langs den høyre oppspenningskanten, er overflaten preget av en type opptørkingskrakeleringer som visuelt skiller seg fra andre slike krakeleringer i maleriet²⁹. Området er mørkebrunt og nesten svart, og teksturen kan minne om brannskadede oljemalerier. De visuelle undersøkelsene kan tyde på at bitumen, også kalt asfaltum, har blitt brukt som lasur, for å skape skygge (Harley 1982:152). Bitumen er en ikke-tørkende organisk hydrokarbonblanding, som ble mye brukt i oljemalerier på 1600-1700-tallet (Harley 1982:152). Dette tørker aldri fullstendig, og kan derfor krype og få en tekstur som beskrives som alligator-hud (Gettens 1966:94).

Område	J: Langs høyre oppspenningskant
Krakeleringskategori (-er)	Alligatormønster (A) Mikrokrakeleringer (MK)
Hovedtrekk	Område J bærer preg av omfattende A-og MK- mønster. Overflaten skiller seg fra andre områder med OK, siden det her ikke er tegn etter virvelceller. Derimot ser det ut som om fargelagene har rent nedover- Dette er også godt synlig i UV-fotografi.
Mulig årsak	Siden mønsteret kun er til stede i et konkret område av maleriet, kan dette tyde på at fargelaget har blitt tilsatt en sakte-tørkende substans, slik som bitumen. Dette kan ha blitt gjort intensjonelt for å endre fargen i bakgrunns-området.
Mulig konsekvens	Den økte overflaten i de brede sprekke har samlet store mengder skitt og støv, samt fenniss som ikke lot seg rense uten mye mekanisk bearbeiding.

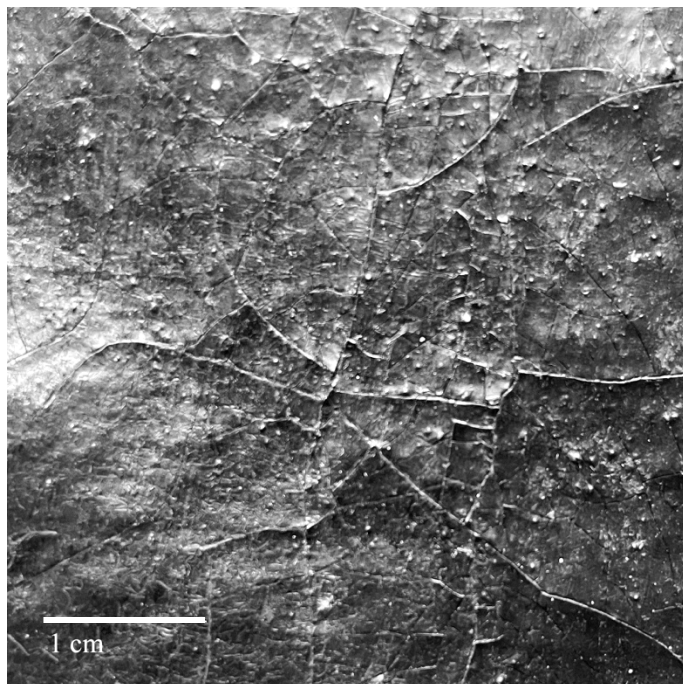
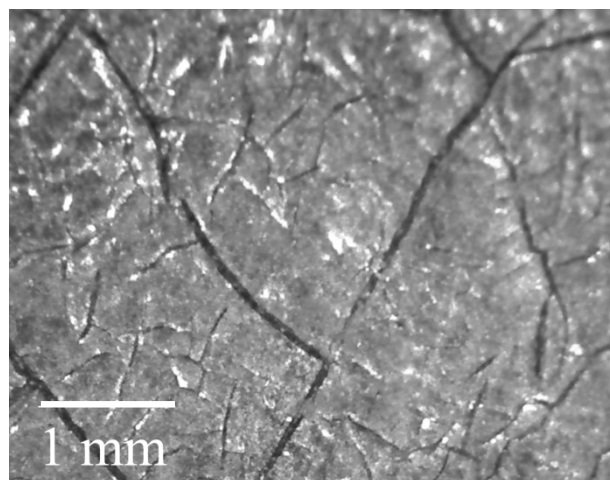
Område	K: Nederste venstre hjørne
Krakeleringskategori (-er)	Alderskrakeleringer (AK)
Hovedtrekk	Utpreget AK, der de horisontale sprekkene er bredere og mer fremtredende enn de vertikale og diagonale. Fargelagene er presset sammen i teltformasjon som tyder på at lerretet har ekspandert og blitt komprimert. Se område H.
Mulig årsak	Området har store likheter med H, men skiller seg ved at sprekkene er brede. Dette kan skyldes at lerretets tyngde har strukket det nedover i større grad her enn i område H. Dette skyldes hovedsakelig en ikke-fungerende oppspenning.
Mulig konsekvens	Se område H.

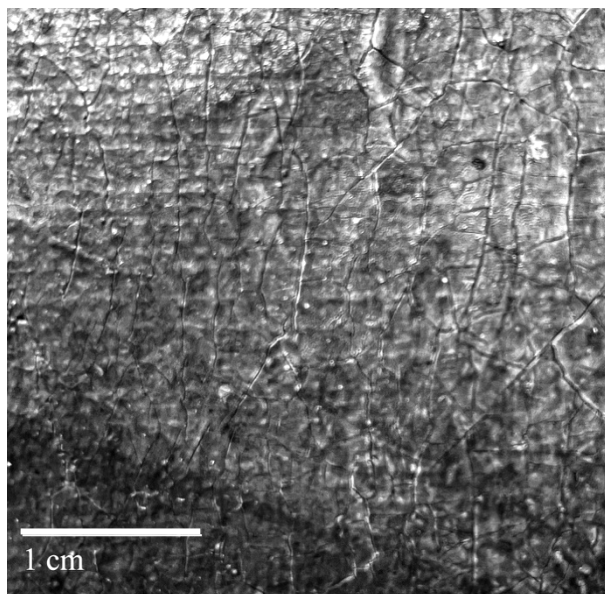
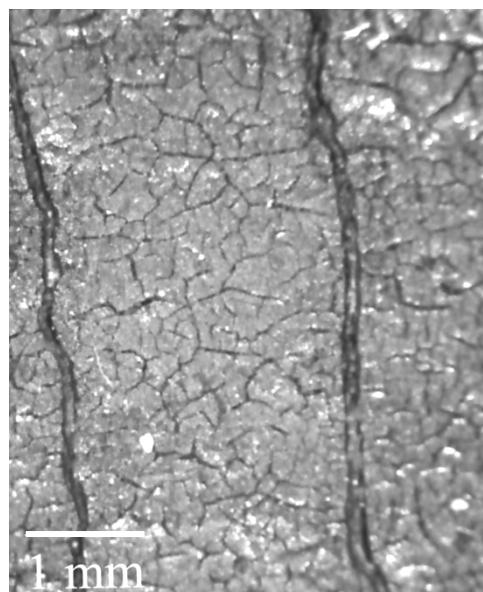
Område	L: I blonder på ermet
Krakeleringskategori (-er)	Alderskrakeleringer (AK) Mikrokrakeleringer (MK)
Hovedtrekk	Smale AK som hovedsakelig går i vertikal retning. Området har utpreget MK. Her er også lerretsstrukturen synlig i motivet, hvilket indikerer at fargelagene er relativt tynne.
Mulig årsak	Området har vanlige alderskrakeleringer som skyldes at fargelagene mister elastisitet, og over tid blir mindre motstandsdyktige mot belastninger, og etter hvert sprekker opp av spenningene i underlaget. (Mecklenburg 1982:9; Soucek et al. 2012:437).
Mulig konsekvens	Det er få konsekvenser av disse mønstrene, annet enn at mikrokrakeleringene kan samle støv.
