Konservering av et 1700-talls portrettmaleri

Utfordringer som gjelder valg av undersøkelses- og
behandlingsmetoder av et maleri som er sensitivt ovenfor
mekanisk press, varme og fuktighet

Vår 2024

Master i malerikonservering

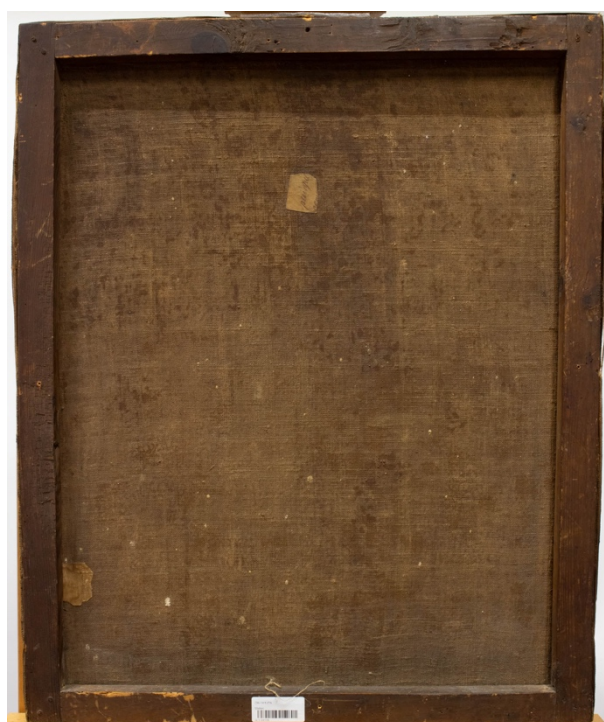
Figur 8 Maleriets bakside

Lerretets bakside har trolig to tidligere inngrep. De er synlige med en papirlapp på hver av dem (figur 8). Den ene befinner seg på baksiden av neseområdet og den andre rett ved venstre rammelist, ca. 8 cm fra nederste rammelist. De er sannsynligvis tidligere reparasjoner av rifter eller perforeringer. I røntgenbildene har nesepartiet høyere massetetthet enn omkringliggende områder (figur 10 og 11). Det var derfor vanskelig å avgjøre om det har blitt utført lapping i selve lerretet og hva som eventuelt befinner seg under lappen. Mer om nesepartiet under kapittel 3.2.2. fargelagens tilstand, og i kapittel 3.2.8. stratigrafiundersøkelser med PLM og SEM-EDS.

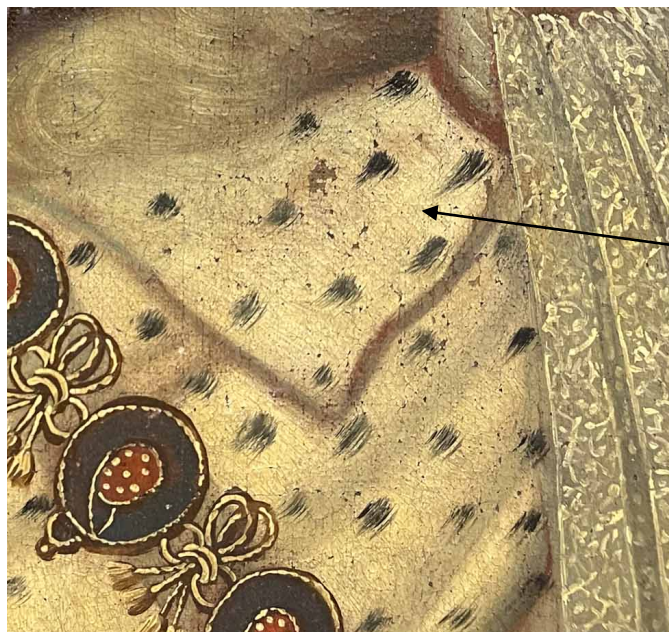
Skadeomfanget i motivet relateres til bestemte områder fremfor bestemte farger. Dette er synlig ved å betrakte de hvite områdene i hermelinkappen. Området nedenfor det avbildede ansikt har et annet skademønster sammenlignet med hermelinkappen til venstre for de blå ornamentene (figur 16 og 17). Det kan forklares ved at skaden har forekommet på grunn av en bestemt hendelse. Skademønsteret i selve ansiktet bærer også preg av dette (figur 18). Dette området er svært krakelert og bærer preg av en mengde koppformede og teltformede oppskallinger av maling. Dette kan medvirke i at lerretet over tid har krympet på grunn av for høy RF eller at det har blitt utsatt for vannskader i deler av maleriet som kan ha ført til raske endringer i lerretsstrukturene. Dette kan igjen ha ført til mekanisk press i malingslagene som igjen førte til økt krakelering. Konsolideringsarbeidet som ble utført i 2014 kan også ha medvirket til dagens topografi. Ved å betrakte malingen i mikroskop med forstørrelse på mellom 20–80x er det tydelig at det i mange fargeområder ikke lenger er plass til fargelagene, noe som har ført til at fargelagene ligger oppå hverandre. Dette gjelder primært i ansiktet og overflatens ujevne topografi.

Figur 16 Skademønster i hermelinkappen. Tydelige avskallinger

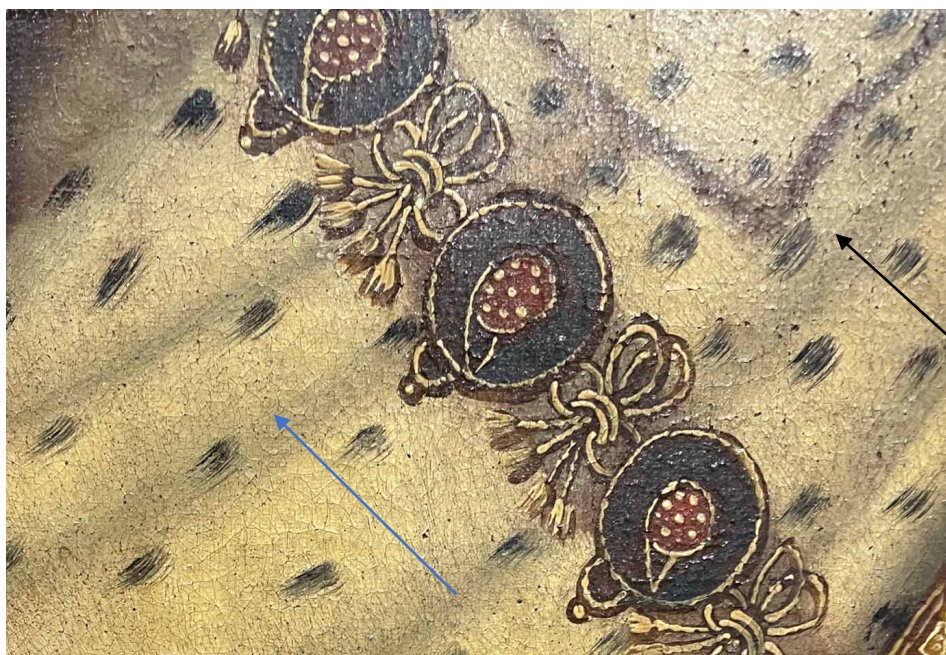
Figur 17 Skademønster i hermelinkappen. Skadeomfanget er større ved den sorte pilen sammenlignet med den blå pilen

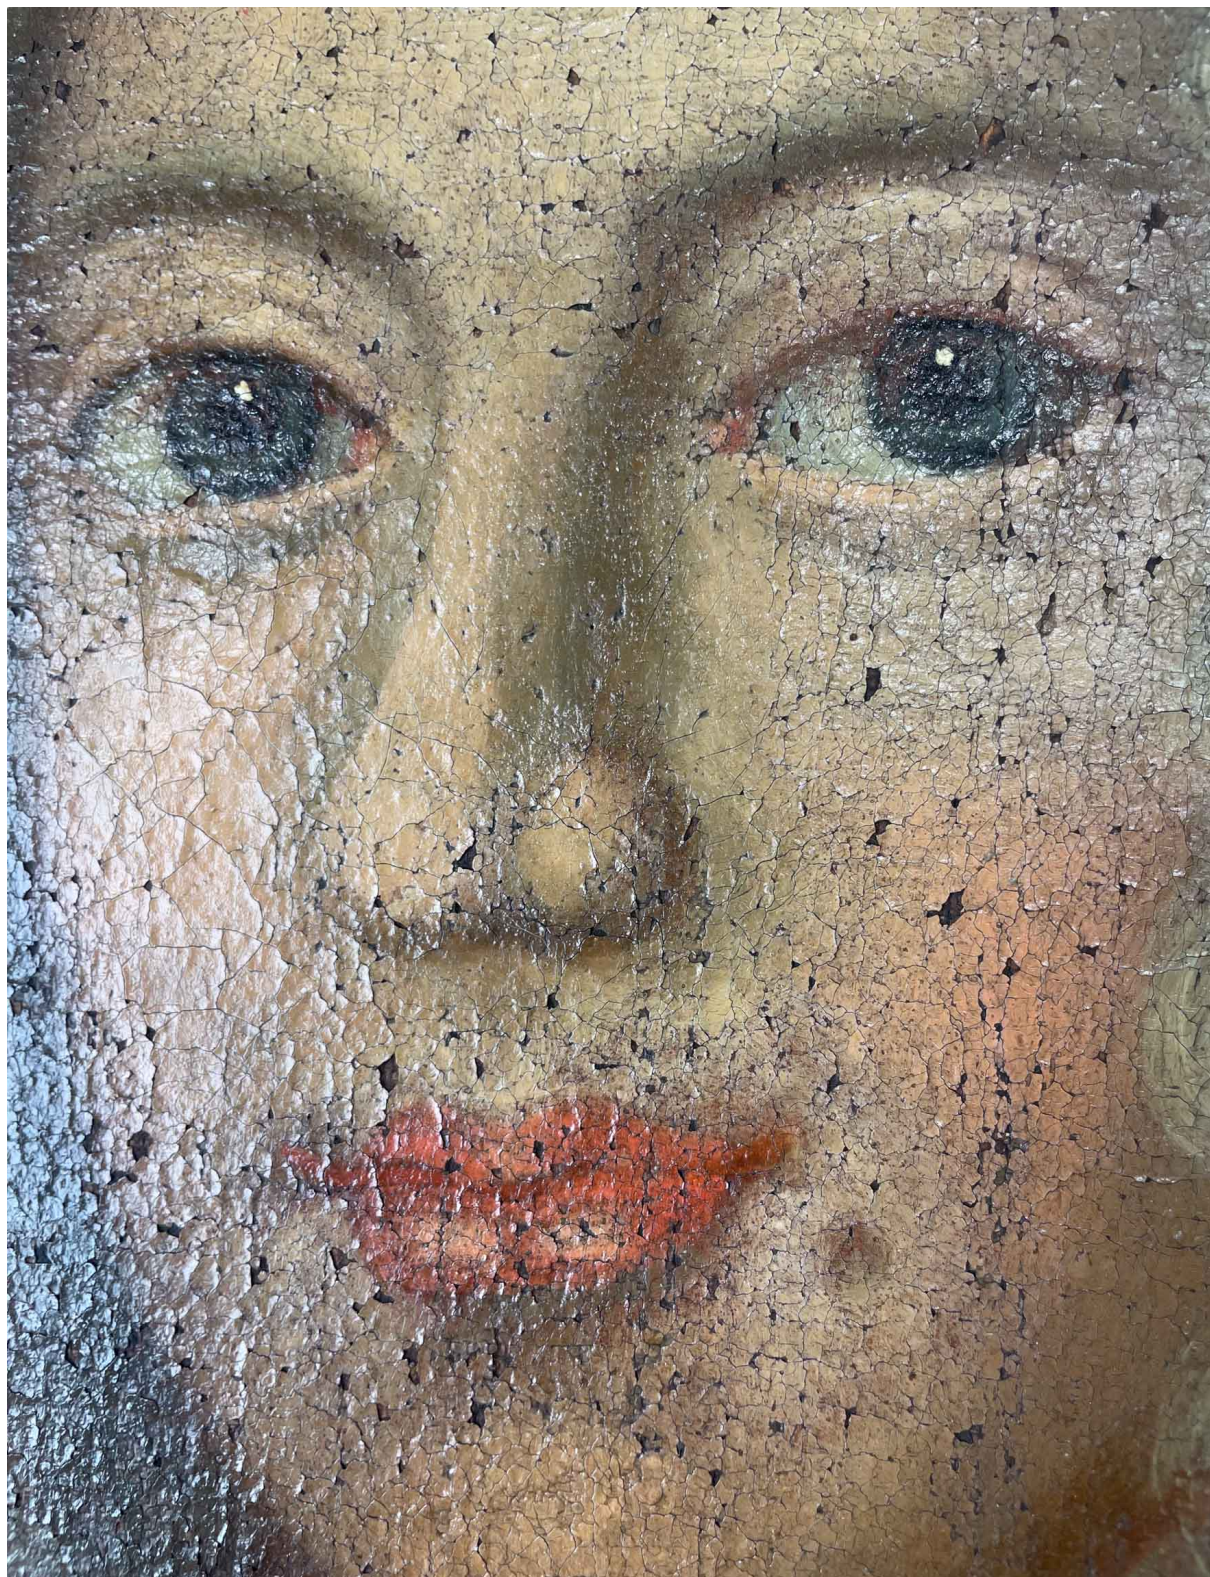
Figur 18 Nærbilde av koppformede oppskallinger i den portrettertes ansikt. Dette er trolig et resultat av sammentrekninger i lerretet på grunn av fuktighetsskader.

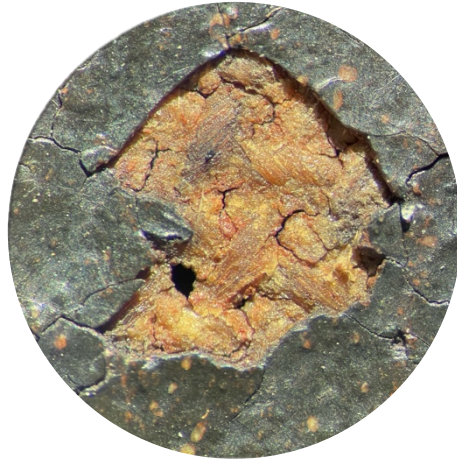
Sensitivitetstesten ble utført i den mørke bakgrunnen i et bestemt område tilknyttet avskallinger. Ved å rulle en fuktig bomullspinne over området én gang løsnet et fargefragment. Dette ble utført med forstørrelse, så fargefragmentet var mikroskopisk. Det ga allikevel en indikasjon på tilstanden til fargeområder tilknyttet avskallinger. Tilstanden til fargelagene ble ytterligere undersøkt gjennom konserveringsbehandlingen. Dette blir utdypet i kapittel 5 om selve konserveringsbehandlingene under avsnittene om konsolidering av løs maling, og under rensing.

Figur 20 Avskalling i høyre hjørne. 40x forstørrelse

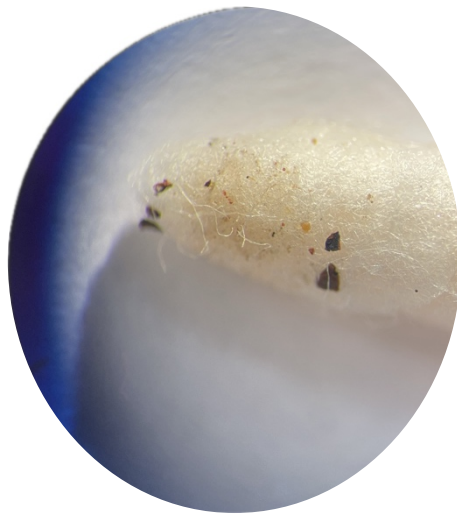
Figur 21 Bomullspinne fuktet med de-ionisert vann rullet over avskallingen en gang

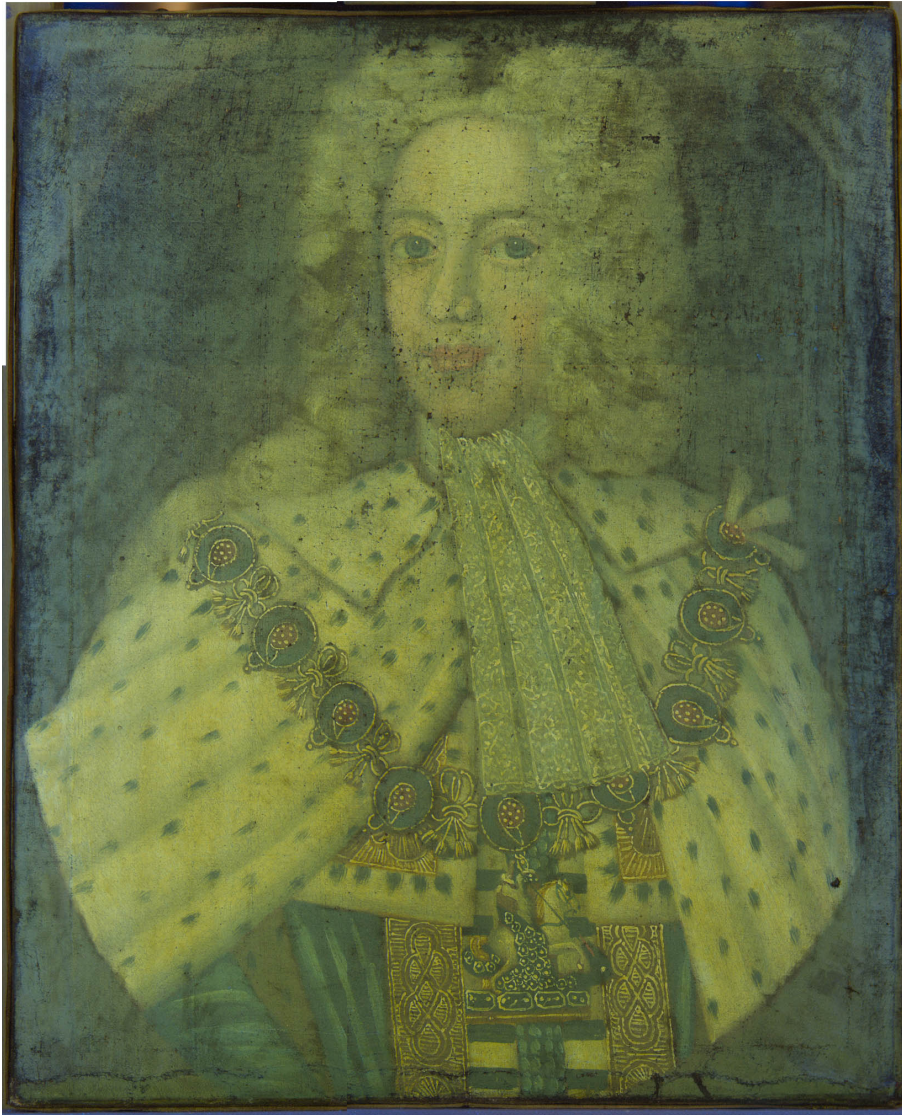
Motivet var fernissert. Undersøkelsen med UVF viste en grønnaktig farge på overflatens fluorescens (figur 34), som indikerer at fernissen sannsynligvis var av plantebasert harpiks (Elias et al. 2009:5). Den var ujevnt påført og gir ujevn fluorescens. Dette gjelder spesifikt for øverst i motivet og langs høyre og venstre side. Da fernissen skulle fjernes ble det ikke foretatt ytterligere analyseteknikker for å fastslå hva fernissen inneholdt. Det ble derfor antatt at fernissen bestod av eldet plantebasert harpiks basert på overflatens fluorescens i UV-lys (Kirsh 2000:222). Sammen med visuelle betraktninger av fernissen og dens tilstand er det sannsynlig at den også ble tilsatt en tørrende olje. Det er fordi fernissen var svært misfarget og ga motivet nærmest en oransjegrønn fargetone.

Figur 34 Motivet i UVF tatt med Artist Camera. Denne viser ujevnt fordelt gulgrønn fluorescens.²⁴

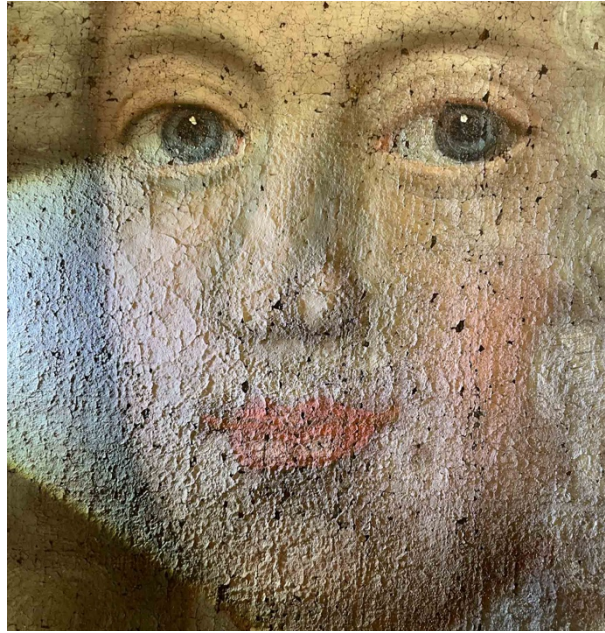
Områdene ble undersøkt i mikroskop med tuppen på en bambuspinne for å avdekke om malingen var løs. Hvis det var tilfellet, ble området først konsolidert og deretter ble fernissen fjernet. Det viste seg dog underveis at fernissen også fungerte som et beskyttende lag som holdt maling i motivet på plass. Derfor ble fargefilmene mer ustabile ved å fjerne fernissen og konsolidering var nødvendig direkte etter at fernissen var fjernet. Dette gjorde at områder på 1,5 x 2 cm ble rensset av gangen med Evolon® forhåndstrekket i etanol (dette blir utdypet i kapittel 5.2.2.). Deretter ble området konsolidert. Påføringsmetoden varierte mellom å bruke kanyler hvor tuppen av sprøyten var klippet av til å påføre limet med tuppen av en pensel i størrelse 00. Det ble også anvendt en pensel hvor flesteparten av hårene var klippet av. Dette ble gjort for økt kontroll av konsolideringsmiddelet og påføring. Det viste seg at ved å fjerne spissen på kanylen ble konsolideringsmiddelet dråpeformet. Denne metoden ble brukt i områder hvor oppskallingene ikke kunne manipuleres tilbake til underlaget. Dette gjald de fleste fargeområdene med koppformede og teltformede oppskallinger. Siden skaden sannsynligvis er et resultat av krympet lerret, er det lenger ikke plass til hele motivet på det bærende underlaget. Dette er fremtredende ved å betrakte figur 46.

Figur 46 Nærbilde av den portrettertes ansikt i sidelys. Dette synliggjør den ujevne topografien i motivet.

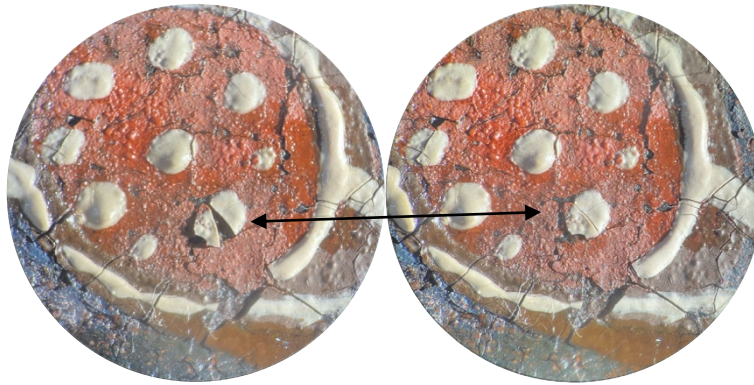
Figur 48 Løst fargefragment i ornamentene. Eksempel på før og etter konsolidering.
