Konservering av Carl Nesjars lerretsmaleri *Kystbilde I* (1961-1963)

Med fokus på maleteknikk og brannskade

**Masteroppgave i malerikonservering
Institutt for arkeologi, konservering og historie**

UNIVERSITETET I OSLO

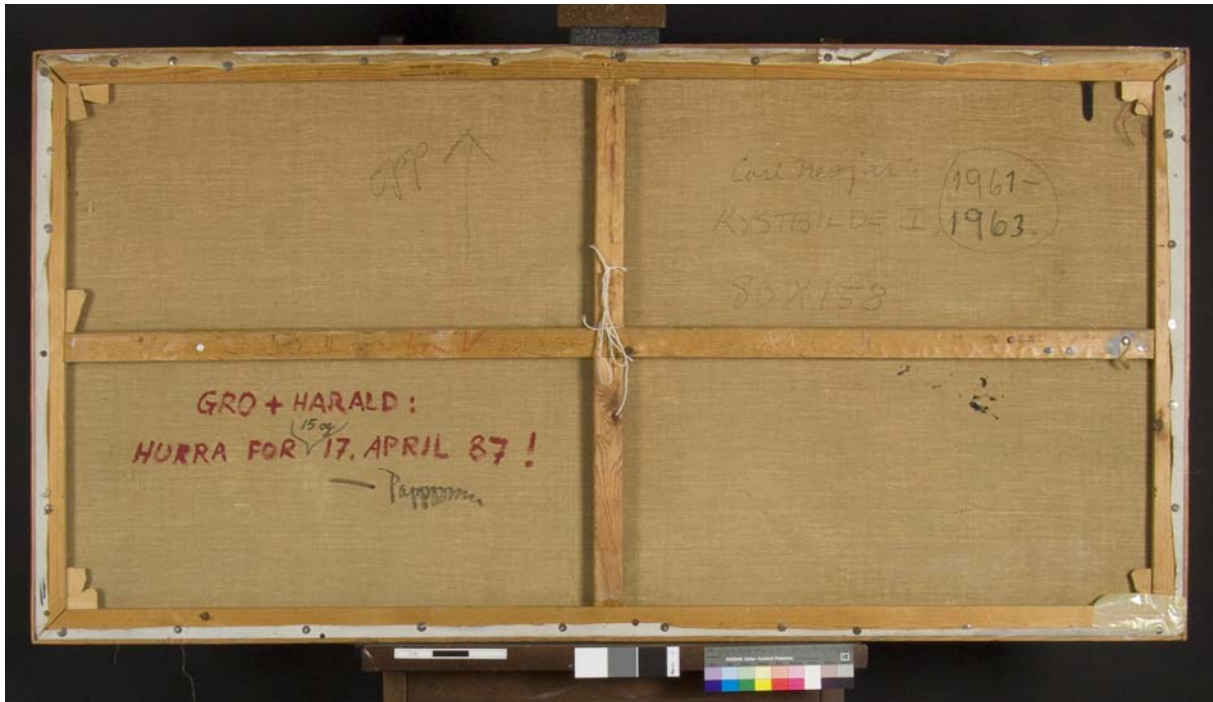
Det var bundet to hyssinger rundt korslisten som muligens har fungert som oppheng (Ill.4). Rundt kilene i høyre hjørne av blindrammen var det bundet en tynn, brun bomullstråd. Det var grå malingsflekker på den langsgående krysslisten. Ytterkantene av oppspenningskantene var festet på blindrammens bakside med 34 tegnestifter. Det var også festet 3 tegnestifter på den langsgående korslisten, men disse hadde ingen synlig funksjon. En bit med pakketape var festet nede i høyre hjørne av blindrammen.

III. 4. Bakside før behandling

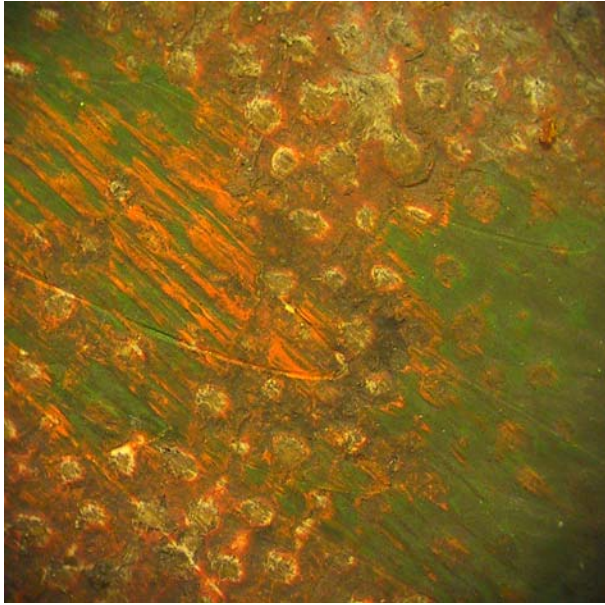
Ill.22 Felt 6 Skrapet overflate (under forstørrelse)

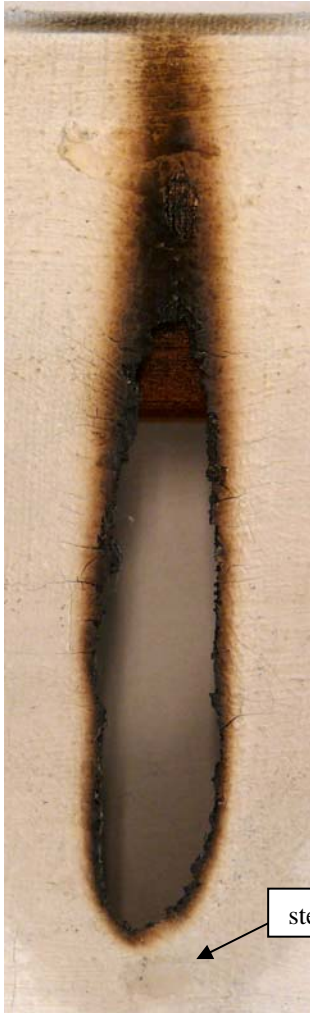
Flammen fra stearinlyset hadde forårsaket at et 10 cm langt og ca 2 cm bredt område av maleriet ble skadet (Ill.48,50). Skaden var lokalisert 13 cm fra venstre ytterkant og 3 cm fra øvre billedkant. I store deler av dette området hadde lerret og malingslag blitt forkullet slik at maleriet fikk et 6,5 cm langt og 1,5 cm bredt hull. Pynterammens overflate var dekket med sot i et område på ca 1 cm, i overkant av brannskaden. Fordi stearinlyset var i kontakt med forsiden av maleriet ble ikke blindrammen eksponert før etter at malingslag og lerret var nedbrutt. Blindrammen fikk derfor ingen strukturelle skader, kun avsetninger på overflaten i et begrenset område.

III. 48 Brannskaden før behandling

Etter at området rundt skaden var rensert for overflatesmuss, ble de forkullede restene av lerret og bemaling fjernet med skalpell under mikroskop slik at limet skulle få godt feste. For å komme til brannskaden fra baksiden måtte lerretet først demonteres fra blindrammen. Baksiden av lerretet ble rensert for overflatesmuss, deretter ble riftområdet planert ved hjelp av lett fukting og vektor. Deformasjonene i lerretets høyre hjørne, samt de to deformasjonene i sentrum av motivet ble planert på samme måte. For å unngå unødig belastning ble ikke resten av oppspenningskantene

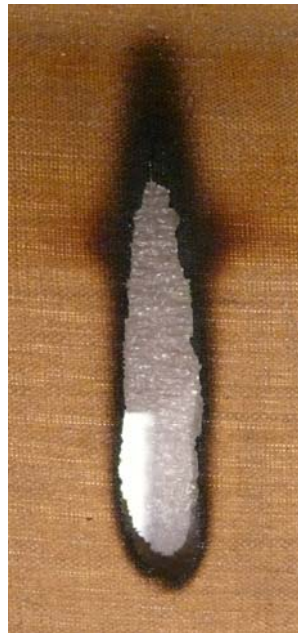
III. 50 Baksiden av lerretet før behandling av brannskade

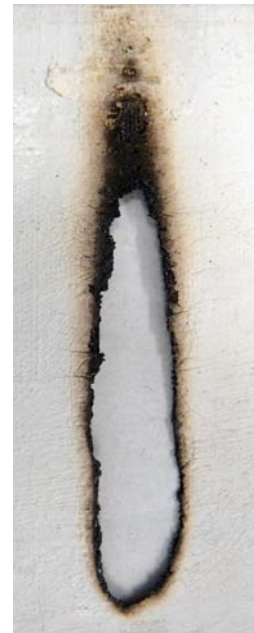
Rensing av sot og smuss på brannskadet maleri har blitt utført med ulike metoder. Jennie Amsgaard Ebsen beskriver tørr-rensing av sot med svamp (Ebsen 2004: 34). Det svært sprø malingslaget rundt brannskaden på *Kystbilde I* ville ikke tåle den mekaniske påkjenningen en av en slik metode. I litteraturen beskrives også bruk av blant annet vulpex såpe (Stocker 1986: 45) og ammoniakk-løsning (Ketnath 1978: 172) for fjerning av sot. Nyere litteratur omtaler ofte triammoniumcitrat (Ford 2002, Bamforth 1999 og Owen-Hughs 1991). Mer avanserte metoder for rensing av brannskadet maleri er ”atomic oxygen treatment” (Rutledge, Banks og Chilchernea 1999). Denne metoden er utviklet av NASA, og gjør at sotlag kan fjernes uten at overflaten berøres. Også laserbehandling benyttes til denne typen behandling (Teule, m. fl. 2002). På grunn det begrensede omfanget ble det besluttet fjerne sot fra brannskaden på *Kystbilde I* med en 3 % løsning av triammoniumcitrat fordi dette fungerte godt. Etter at sotlaget var fjernet hadde malingslaget fortsatt en brunaktig misfarging (Ill.51).

III. 51 Etter rensing av smuss med 3 % triammoniumcitrat

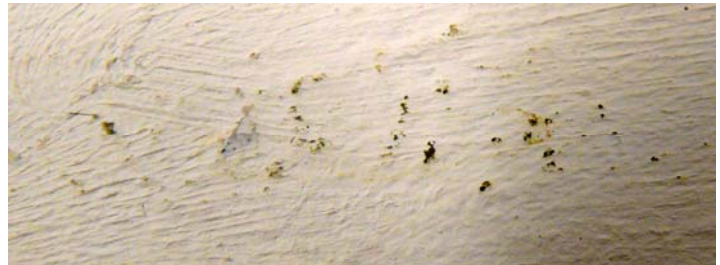
III. 59 Flekker langs øvre langside

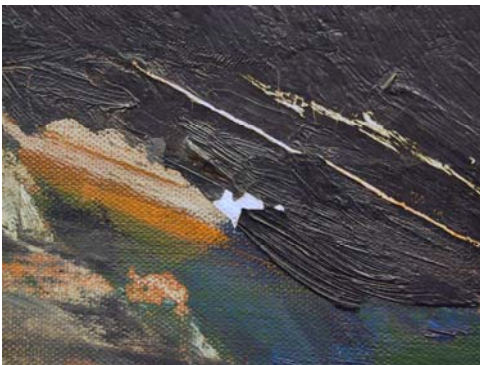
III. 60 Oppskalling og avskalling i felt 16

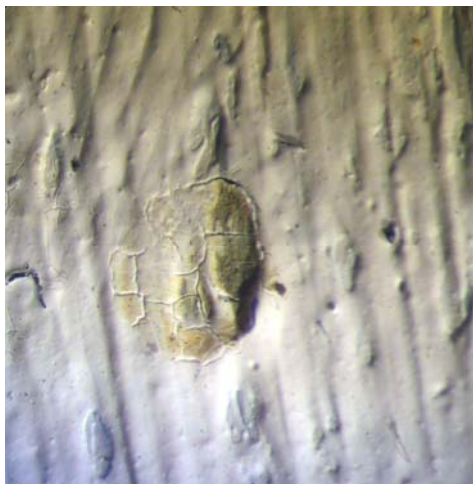
Ill. 62 Brune flekker i nedre del av felt 28
(bildet er tatt under forstørrelse)

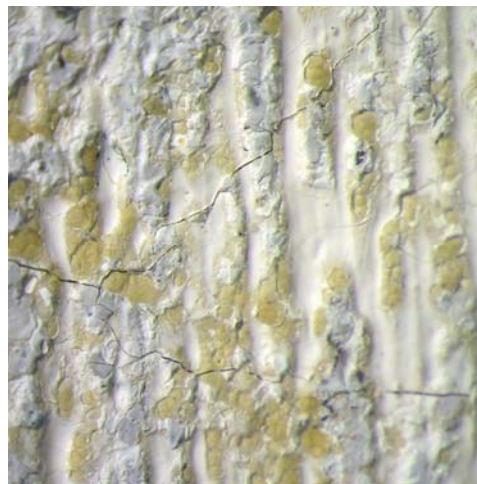
Malingslaget var skittent. Overflaten hadde et tykt lag med overflatesmuss, i tillegg var det i flere områder med avsetninger av ulik art. Smuss kan deles i to kategorier: biprodukter av endring av de originale materialene, og fremmedelementer (Ashley-Smith 1996: 14). I *Kystbilde I* utgjorde sot og aske rester av original materiale som er endret gjennom en kjemisk prosess. Støv som legger seg på gjenstander kan inneholde en rekke stoffer, blant annet fett, sot og salter, som kan føre til skader på malingslaget (Ashley-Smith 1996: 14). Smusslaget hadde flere steder et gulaktig skjær. I følge Roy Perry består ofte slike fettete og gulaktige lag av rester fra matlaging, fett og nikotin (Perry 1990: 3). Fordi maleriet har vært i et privat hjem er det sannsynlig at maleriet har blitt utsatt for slikt smuss, som har blandet seg med støv og sot. I høyre del av maleriet befant det seg en rekke sirkelformede avsetninger med en gulbrun farge (Ill.62). Dette skyldes antakelig søl av en brun væske. Disse avsetningene var tungt løselige og undersøkelser i mikroskop viste at det underliggende malingslaget var skadet. I nedre del av maleriet ble det også funnet rester av lim på overflaten (Ill.63). Limet hadde trukket opp malingen og ført til skader på malingslaget.

Ill. 63 limrester i felt 29
(bildet er tatt under forstørrelse)

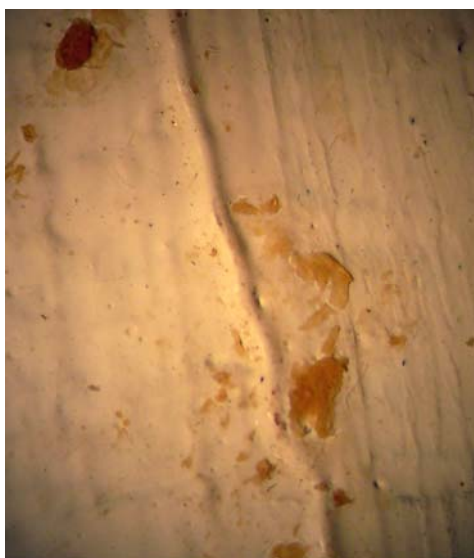
Ill. 64 Voksaktige flekker i nedre del av felt 29 (bildet er tatt under forstørrelse)

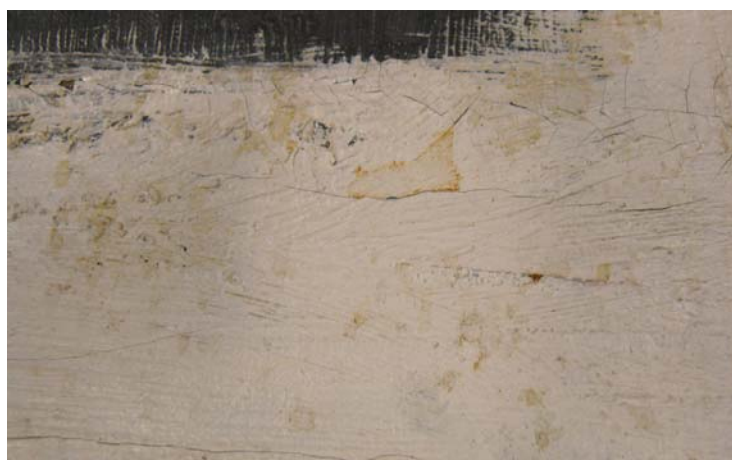
Ill. 65 Brune flekker i nedre del av felt 29

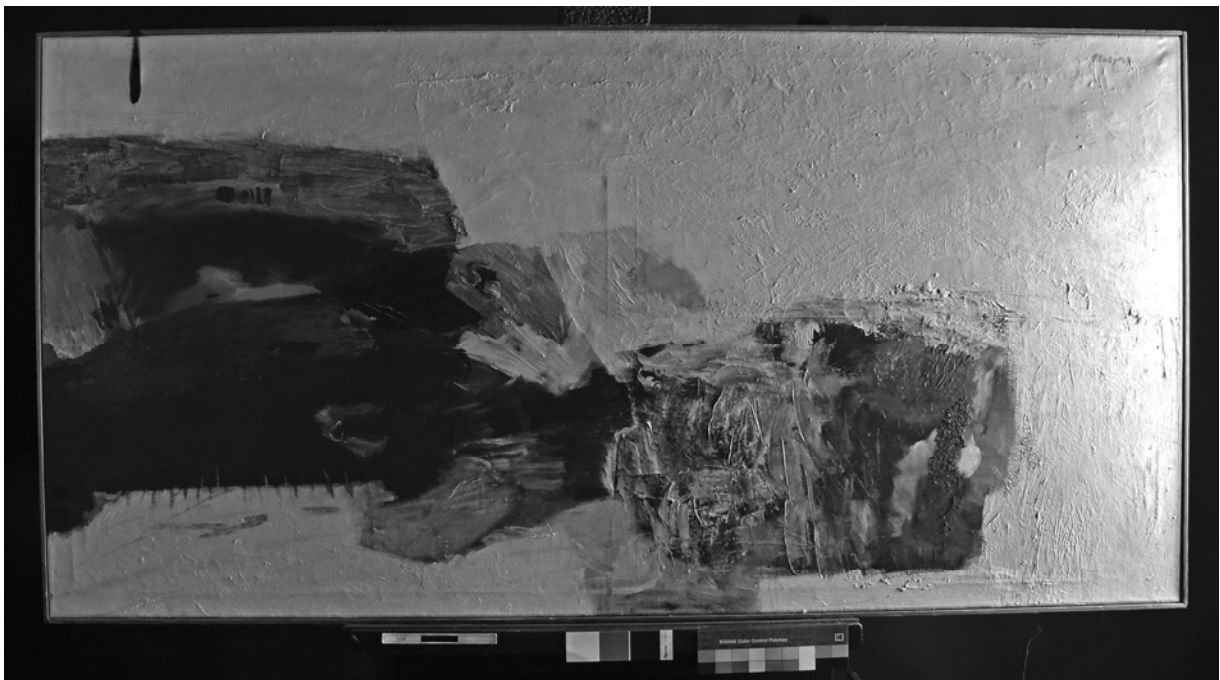
I tillegg til disse skadene hadde lerretet fire lokale deformasjoner, som antakelig var et resultat av press mot overflaten. To av disse befant seg i øvre høyre hjørne, én i øvre del av det hvite feltet i midten av motivet, og én i det sorte området, i felt 13 (se Ill. 72 av maleriet i sidelys).

Ill. 72 Sidelysopptak før behandling
