KULTURHISTORISK
MUSEUM
UNIVERSITETET I OSLO
ARKEOLOGISK SEKSJON
Postboks 6762,
St. Olavs Plass
0130 Oslo

ARKEOLOGISK UTGRAVNING

SIKRINGSUNDERSØKELSE AV
SKADET GRAVHAUG
NORDRE SKØYEN, 144/1, OSLO
KOMMUNE, OSLO FYLKE

Oslo 2015

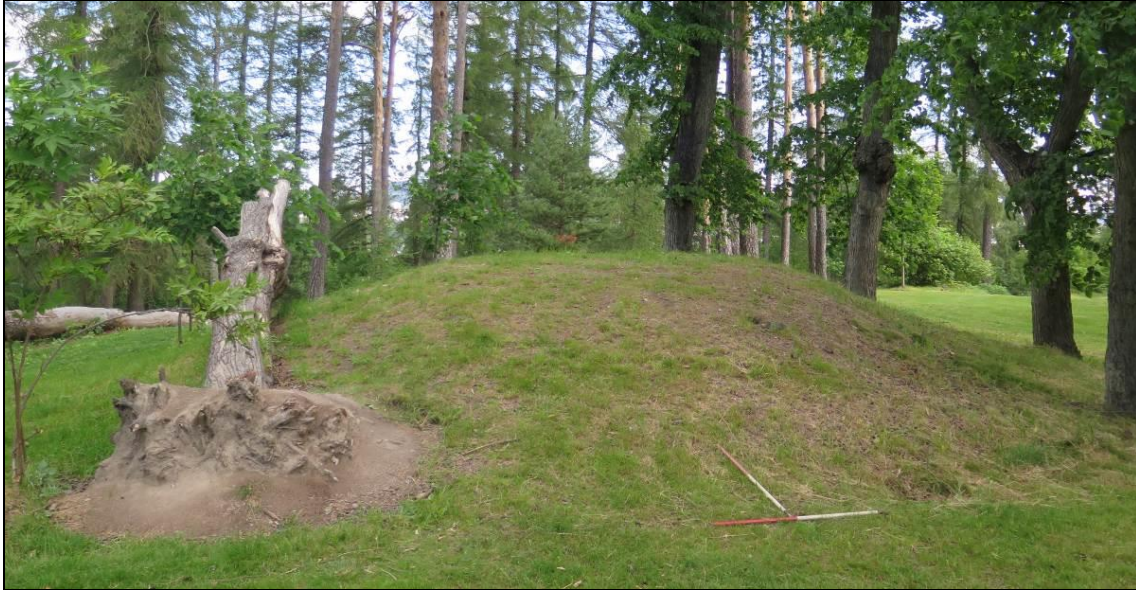
Gravhaugen omfatter en gresskledt, tilnærmet rund jordhaug, drøye 11x11 m, med avflatet topp. Den er omkranset av løvtrær som fra nord til øst er fullvoksne, og fra nord til sørvest er unge. Gravhaugen var skadet av et trevelt og rotopptrekk i sørsørvest, i overgangen mellom gravhaug og sikringszone. Skaden var blitt forårsaket av et uvær i 2010 som hadde blåst treet overende mot nordvest. Innen undersøkelsen tok til var trekrona og deler av røttene blitt fjernet.

Figur 5: Gravhaug id76650 med rotvelt før undersøkelse, sett mot nord (foto; cf34913_4).

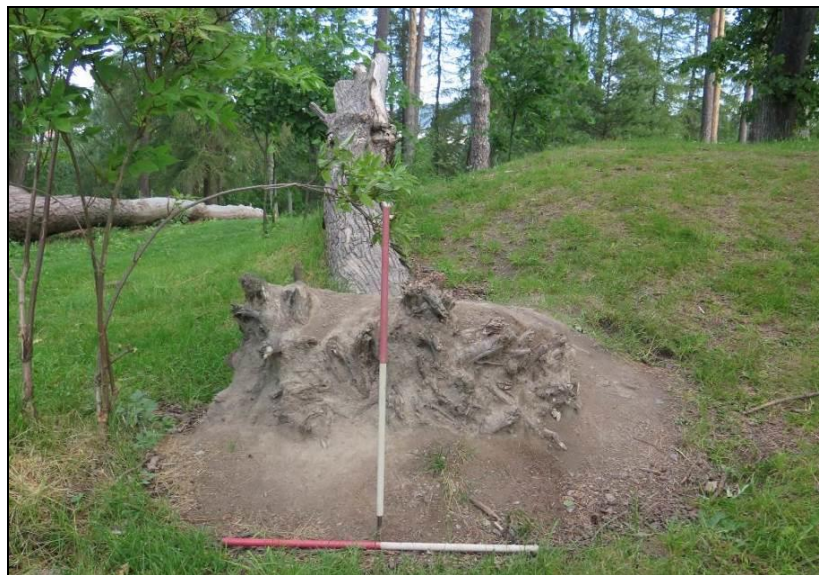
Det var flere trær i parkanlegget som hadde blåst over ende under uværet. Disse var enten blitt liggende som pådrivere til større biologisk mangfold i parken eller fjernet under restaurering i 2010. Det er trolig at trekrone og noe av røttene til treet som lå over gravhaugen ble fjernet samtidig med restaureringen. Da undersøkelsen tok til var treet blitt ganske tørt og sprøtt, og massene som var blitt dratt opp av rota hadde satt seg godt i store deler av hullet.

Figur 6: Rotveltet før undersøkelse (foto; cf34913_5).

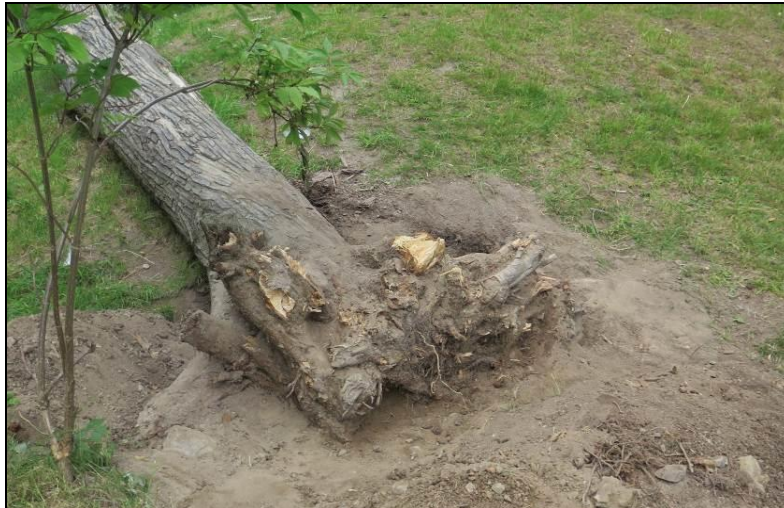
tørrsåldet, i tillegg til enkelte mindre hauger med masse rundt roten og stammen som tydelig var blitt kastet opp da treet falt. Det var enkelt å sålde massene da det hadde vært tørt vær lenge og de i hovedsak bestod av gulgrå sand og litt grus. Innen dagen var omme var alle massene blitt gjennomgått slik at stammen og rota kunne fjernes den påfølgende dagen. Det ble ikke gjort funn.

Figur 7: Rotveltet etter at massene er fjernet og tørrsåldet (foto; cf34913_10).

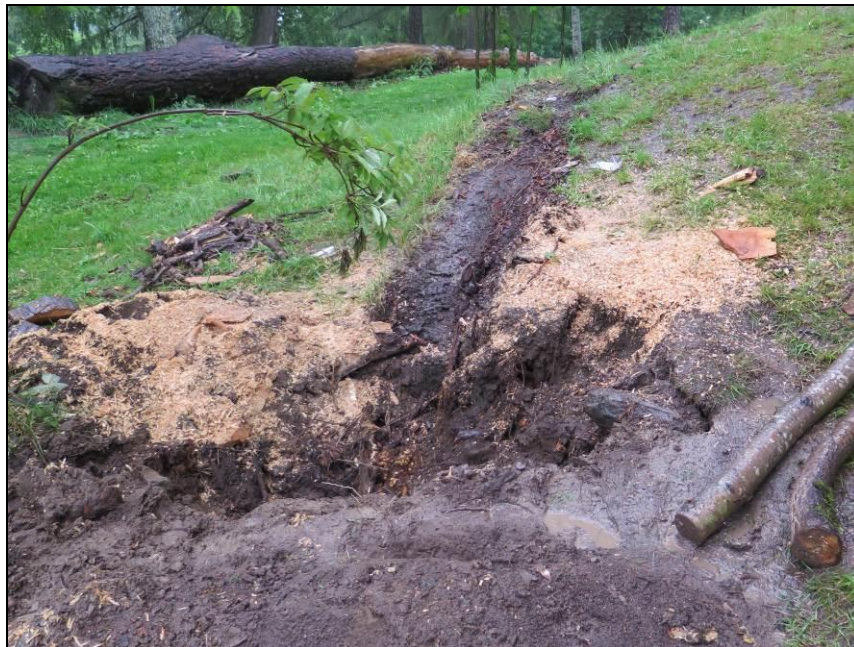
Figur 8: Hull etter rotvelt (foto; cf34913_23).

Gropen var drøye 3x2 m og ca. 50 cm dyp. I tillegg hadde stammen skapt en ca.10 cm dyp og ca. 2 m lang fure i toppen av sørvestlig del av gravhaugen. Det var vanskelig å

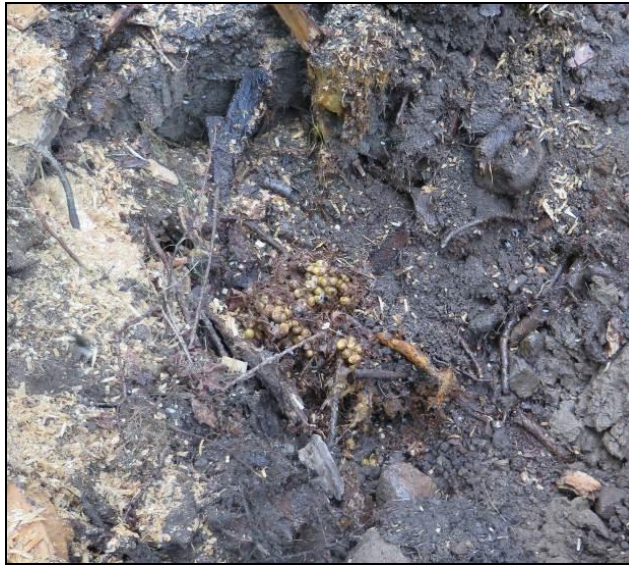
undersøke hullet nærmere for arkeologiske spor eller gjenstander på grunn av humlebolet, samtidig som vi vegret oss mot å prøve å flytte boet.

Figur 9: Humlebol i rotvelt (foto; cf34913_21).

Humler er sårbare for endringer i naturen, og det er godt dokumentert at flere humlearter har gått sterkt tilbake i de senere år. Det var derfor ønskelig å ikke forstyrre humlene mer enn nødvendig samtidig som gravhaugen ble sikret. Etter samtaler med Bymiljøetaten ble vi enige om å gjenfylle hullet for å sikre gravhaugen og eventuelt arkeologisk materiale, samt å etterlate en åpen «gang» fra markoverflaten ned til boet. «Gangen» ble konstruert av røtter og avkapp fra trestammen, og hullet ble deretter fylt med masse som var blitt såldet dagen før.

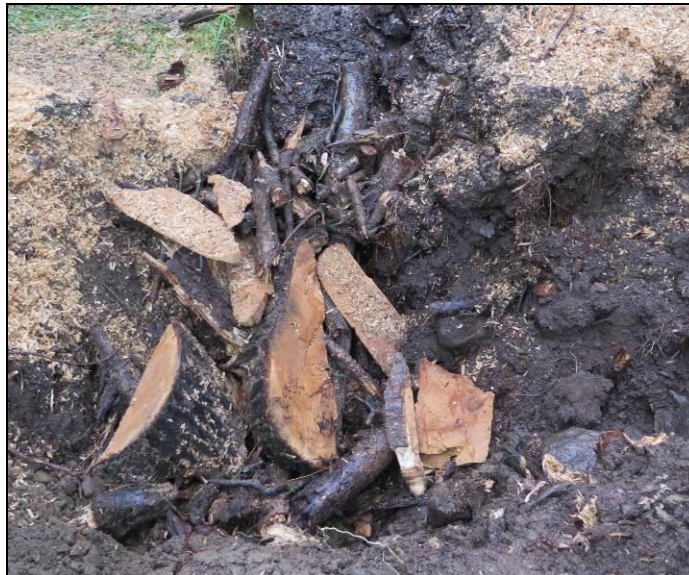
Figur 10: Konstruert gang til humlebolet (foto; cf34913_27).

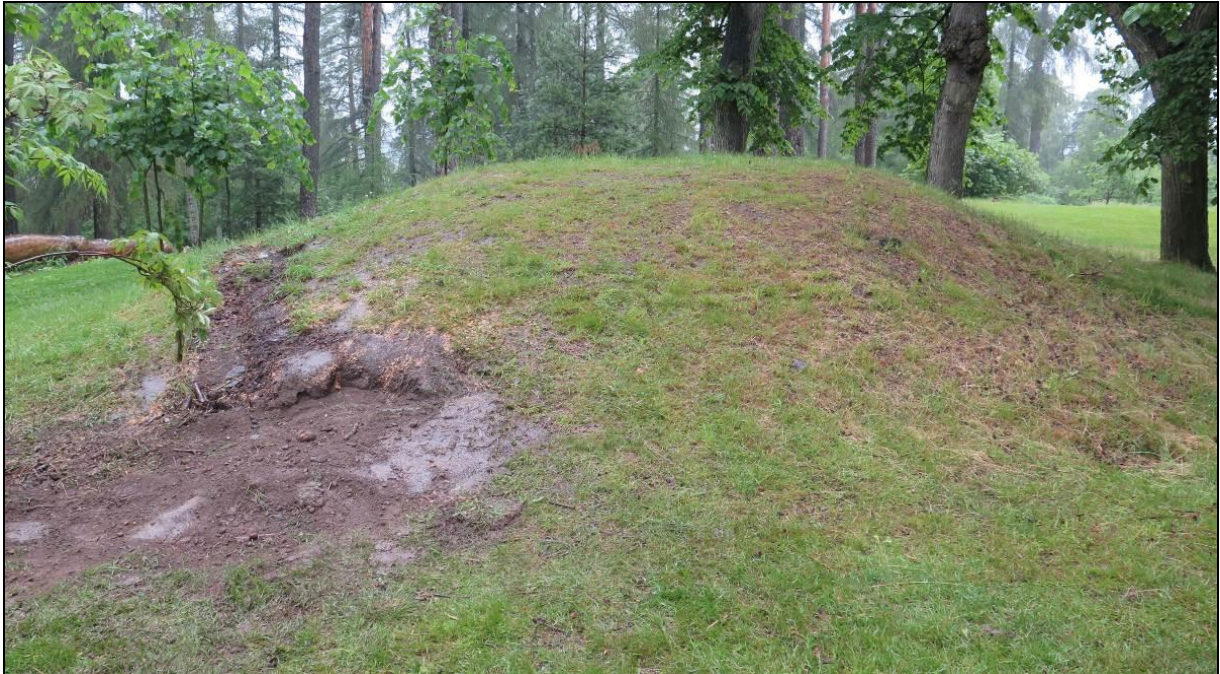
Figur 11: Gravhaugen med gjenfylt rotvelt (foto; cf34913_29).
