# RAPPORT

## ARKEOLOGISK UTGRAVNING

**KONGEVEIEN**

JØRONSTAD, 269/9, 12,  
SEL, OPPLAND

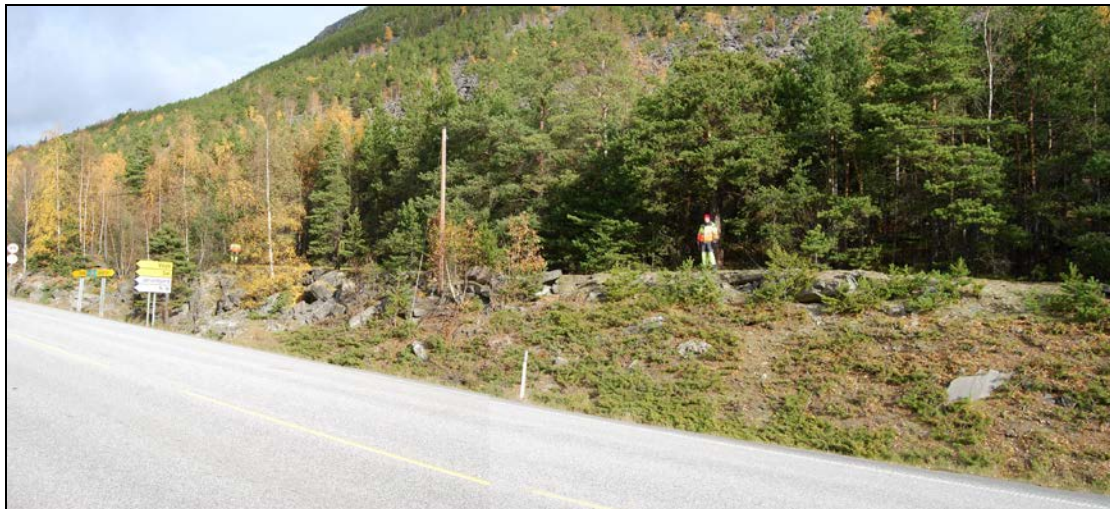
**Figur 7:** Kongeveien sett mot nord fra E6, med avkjørselen til Fv438 til venstre i bildet. Undersøkelsesområdet ligger til høyre for bildet. Foto: Ingar M. Gundersen (Cf.34367:17-18).

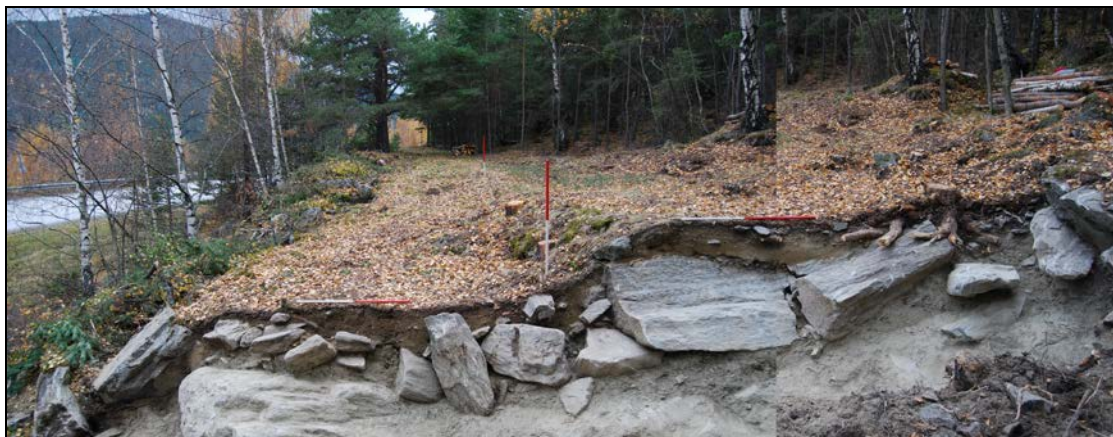
Figur 8: Fotografi av Snitt 1 sett mot nordvest. Det registrerte partiet av Kongeveien ligger på det lavere partiet til venstre, og det registrerte veifaret 137116 på det øvre nivået til høyre. Begge partiene er imidlertid en del av Kongeveien, men som to ulike løp. Stikkstanga i bakgrunnen markerer punktet hvor veiløpene smelter sammen. Foto: Ingar M. Gundersen (Cf.34367:21, 23).

Prosjektets hovedproblemstilling var knyttet til den stratigrafiske relasjonen mellom Kongeveien og veifar 137116, og dermed også alderen på veifaret. Snitt 1 ble innledningsvis anlagt for å belyse dette forholdet. Som redegjort for over, så er imidlertid begge veistubbene innenfor planområdet å forstå som en del av Kongeveien. Relasjonen mellom Kongeveien og veifar 137116 kunne dermed ikke belyses i verken Snitt 1 eller 2. Snitt 1 kunne imidlertid benyttes til å analysere forholdet mellom det øvre og nedre veiløpet, ettersom snittet skjærer gjennom begge på et punkt hvor de ligger parallelt og tett opptil hverandre. Det lot seg imidlertid ikke gjøre å påvise en stratigrafisk relasjon mellom disse. Dette skyldes i hovedsak veipartiens oppbygning og utforming, ved at de i stor grad var konstruert rett på naturlige rasmasser. De påfylte sedimentene lå dermed rett på rasblokkene, og var i liten grad bygget og støttet opp av tørmurer. Veiskjæringen mellom de to veiløpene innehadde dermed få strukturelle egenskaper, og var snarere en naturlig kurve i terreng som var jevnet ut til to separate veiløp i over- og nederkant (Jf. Figur 8).

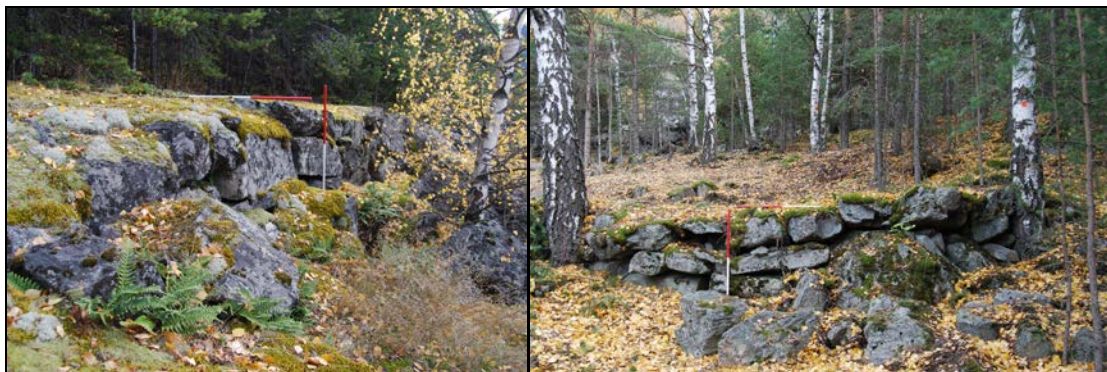
**Figur 9: Oppbygningen av Kongeveien i terrengets fallretning, sett mot øst (til venstre) og nordøst (til høyre). Bildet til høyre er tatt av endepartiet av Kongeveiens nedre løp, mens det øvre løpet kan ses i bakkant oppover skråningen. Foto: Ingar M. Gundersen (Cf.34367:19-20).**

Kongeveien er konstruert rett på naturlige rasmasser, hvorpå det på flere punkter er store tomrom mellom steinblokkene i bakken under veien. Veien virker overraskende nok likevel relativt stabil. Innenfor den ytre fundamenteringen, som består av regelmessige rektangulære steinblokker, har man sørget for å jevne ut flaten i en bredde på opptil 4 meter. Utbedringen har foregått ved at man først har dumpet

naturstein ned mellom ujevnhetene mellom rasblokkene. Disse steinene har en uregelmessig utforming, og bærer ingen preg av tilvirkning. Deretter har man fylt på med sandholdige sedimenter mellom steinene. Ettersom steinene er noe ujevnt lagt ned, med tidvis skarpe kanter stikkende opp, har man fylt på med sand til steinene har blitt dekket og kjørebane noenlunde jevn. Konstruksjonen er imidlertid såpass enkel og ”veidekket” såpass tynt, at konstruksjonen i liten grad er synlig i profil (Jf. Figur 10). Mens man ved flategraving fikk frem de vesentlige bestanddelene, forsvant mange av disse trekkene i profilen. Noe påfylt stein kunne imidlertid dokumenteres også her, samt tykkelsen på det påfylte sandlaget. Sandlaget varierte i tykkelse, alt ettersom hvordan grunnforholdene endret seg, men ble dokumentert opp i en tykkelse på 40 cm – medregnet de påfylte steinene. Konstruksjonen kan med andre ord forstås som en relativt enkel utjevning av undergrunnen innenfor en stabil ramme med tørrmurte vegger, og bærer ikke preg av omfattende fundamentering. Oppbygningen av både det nedre og øvre løpet av Kongeveien var identisk.

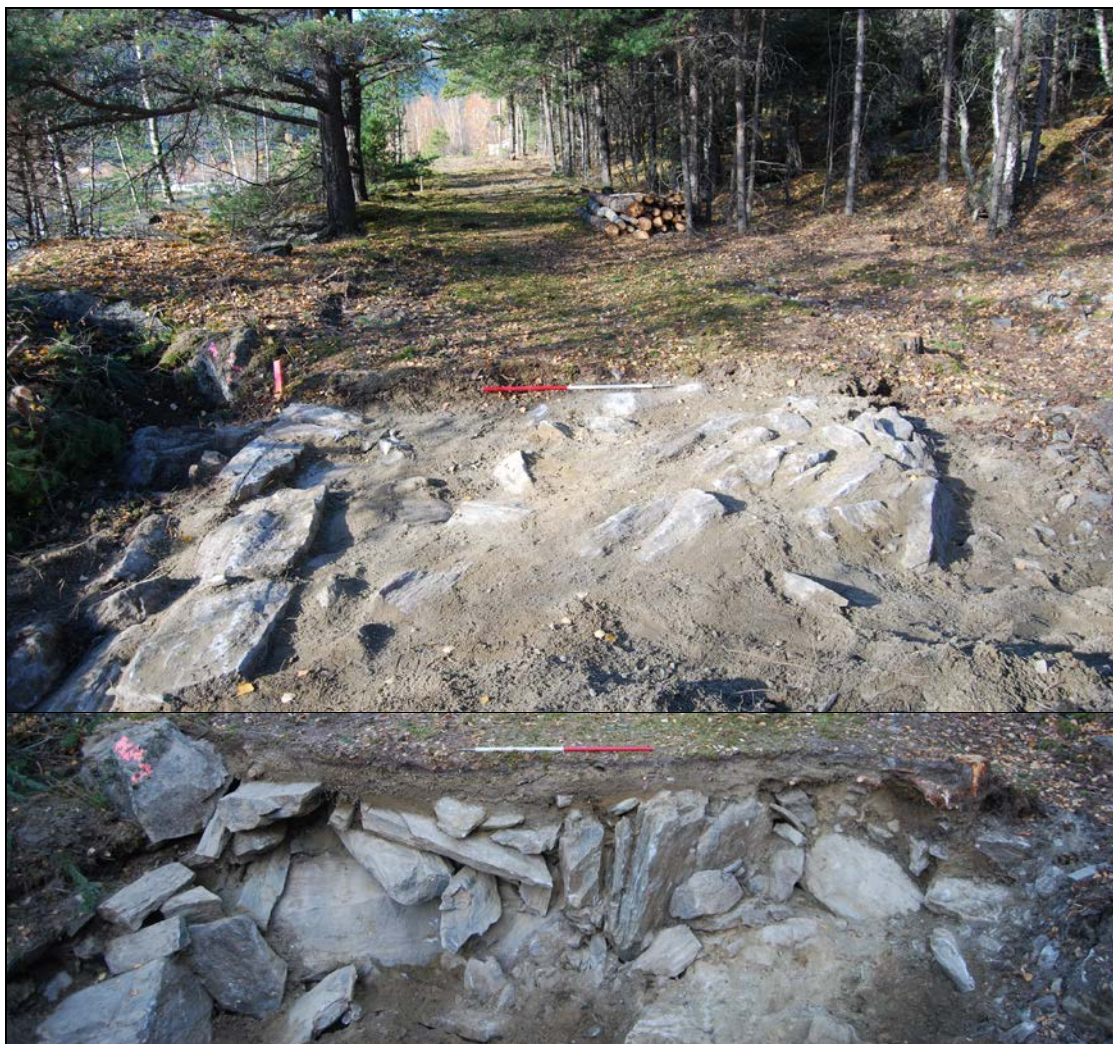
**Figur 10: Snitt 2 i plan og profil. Det øvre bildet viser det innledende forsøket med flategraving, med veiens videre løp i bakkant. Bildet under viser den fullførte profilen. Brorparten av steinene i profilen var naturlig deponerte rasmasser. Begge bilder sett mot nordvest. Foto: Ingar M. Gundersen (Cf.34367:31, 33).**

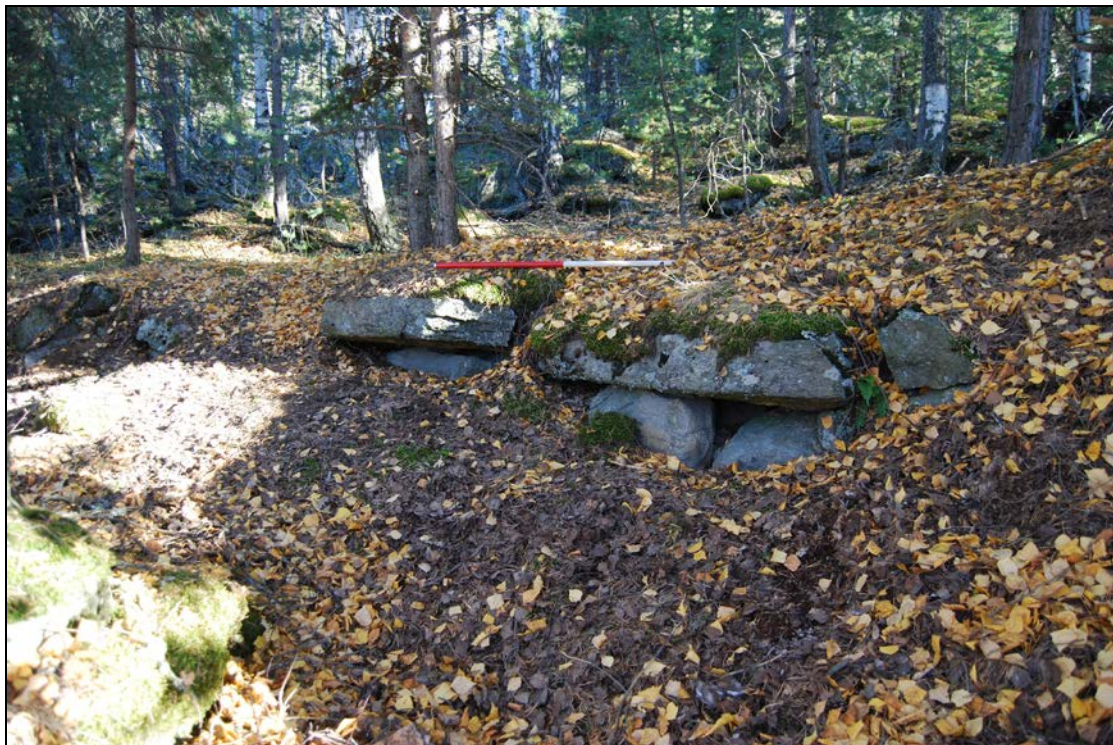
**Figur 11: Oppbygd tørrmur i skråningen ned mot E6 sett mot nord-nordøst, 30 meter sørøst for de som tidligere er forstått som Kongeveiens avslutning inntil Steinberget. Foto: Ingar M. Gundersen (Cf.34367:34).**

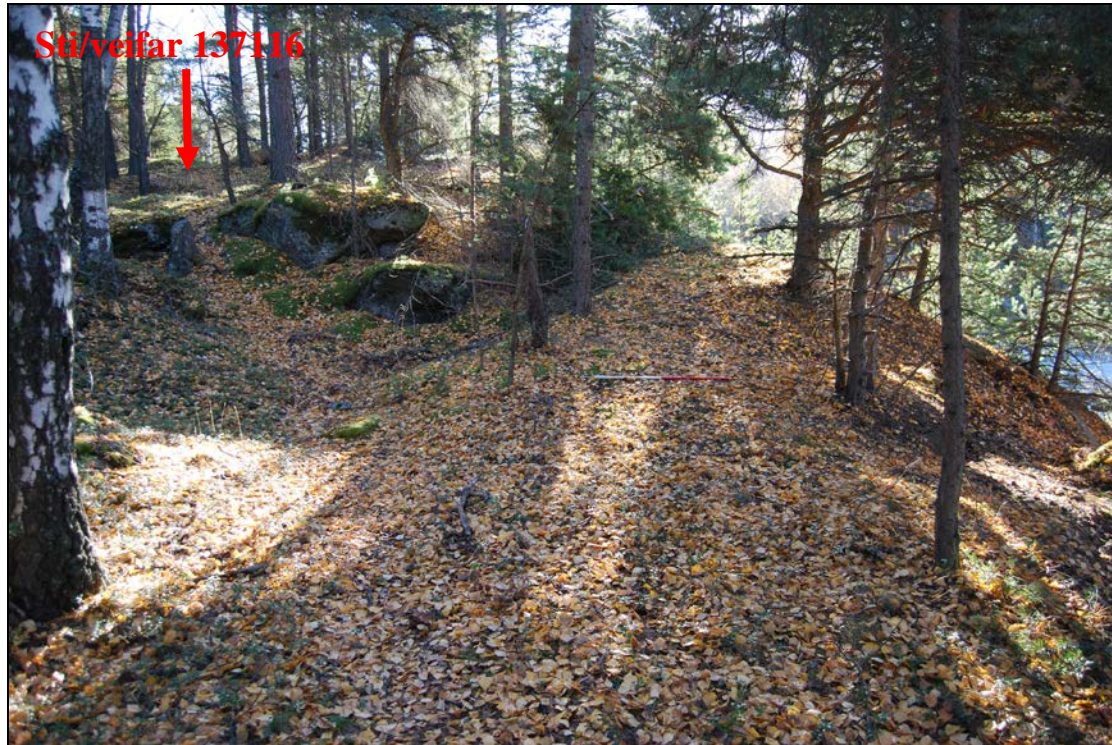
**Figur 12:** Det øvre veiløpet sett mot sør-sørøst. Mens Kongeveien her fortsetter rett frem ut i veiskjæringen til E6, går stien opp mot bygdeborgen opp mot venstre i bildet ved den reiste steinhella. Foto Cf.34367:34 (Figur 11) er tatt av oppmuringen til høyre for stikkstanga. Foto: Ingar M. Gundersen (Cf.34367:36).

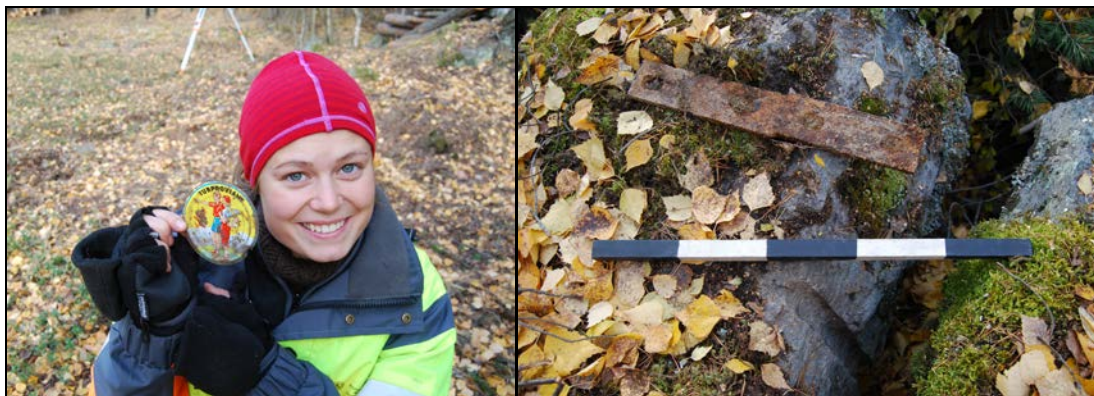
**Figur 13:** Et lite utvalg med gjenstandsfunn funnet med metallsøker innenfor undersøkelsesområdet. Til venstre Åsa Celius med gammel turproviant, til høyre massivt jernskrammel fra anleggsvirksomheten på stedet. Legg merke til spor i bildets forkant etter steinbruddsteknikken benyttet på steinene i Kongeveien. Foto: Ingar M. Gundersen (Cf.34367:14-15).

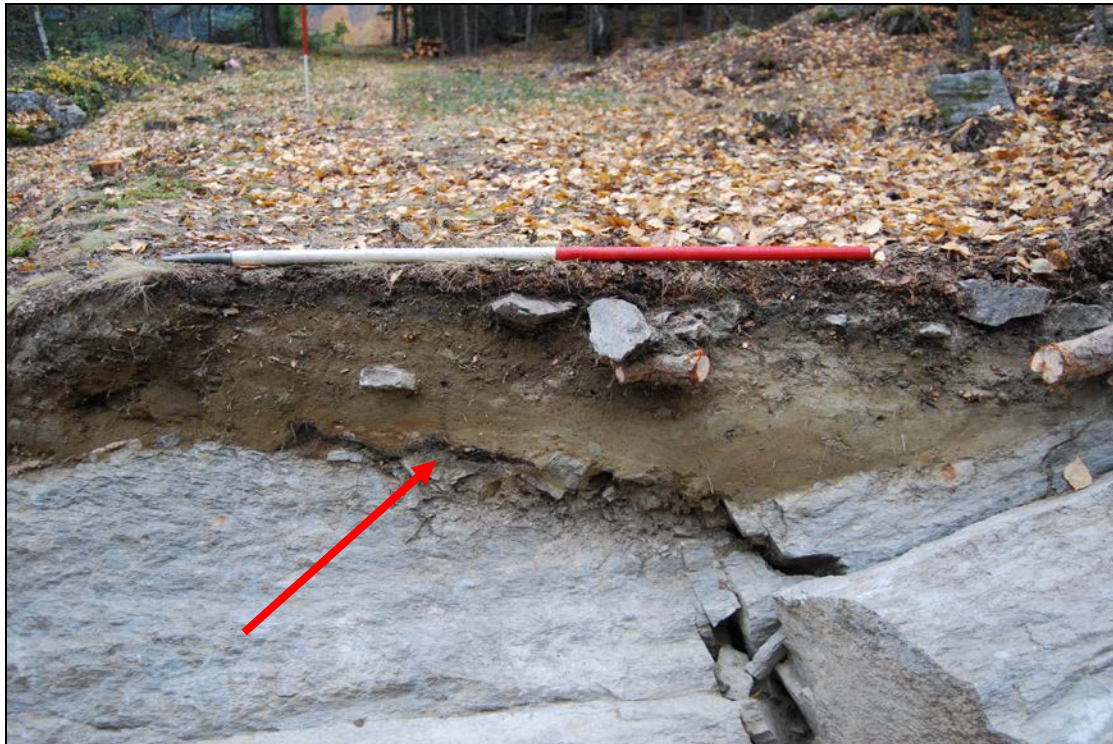
**Figur 14:** Detaljbilde av et tynt kullsjikt i Snitt 1, under de påfylte sedimentene som utgjør det øvre veiløpet av Kongeveien, sett mot nordvest. KP1 ble tatt ut av dette kullsjiktet. Foto: Ingar M. Gundersen (Cf.34367:28).

Det ble samlet inn to kullprøver på prosjektet. KP1 ble tatt inn fra et tynt kullsjikt under de påfylte sedimentene under Kongeveiens øvre løp i Snitt 1. Laget representerer muligens et avsvidd torvlag eller gammel skogsbunn, og kan angi en relativ nedre datering for anleggelsen av veien. KP2 er tatt ut fra Kongeveien i Snitt 2, fra et sjikt med mørk brun humusblandet sand. Det er noe usikkert hva kullet representerer, og konteksten må slik sett defineres som usikker. Begge prøvene ble vedartsbestemt av statsstipendiat Helge I. Høeg, og definert som *pinus* (furu). Fra KP1 ble også 0,1 g. definert som ung *pinus*. Ung *pinus* fra KP1 ble deretter videresendt til radiologisk datering ved Laboratoriet for radiologisk datering.

KP1 ble radiologisk datert til BP 400 ± 30 (1450-1485 e. Kr.). Dette er noe eldre enn forventet, men angir kun at veien ikke kan ha vært konstruert før dette tidspunktet. Dette underbygger tolkningen av at det øvre veiløpet ikke har noe med bygdeborgen å gjøre, men sannsynligvis er et etterreformatorisk kulturminne. Den radiologiske dateringen og de typologiske trekkene ved veien indikerer at veien må ha vært konstruert innenfor tidsrommet sent 1400-tall og tidlig 1800-tall. De samlede observasjonene fra prosjektet peker imidlertid i retning av at det øvre veiløpet representerer reparasjoner av Kongeveien etter Storofsen i 1789.

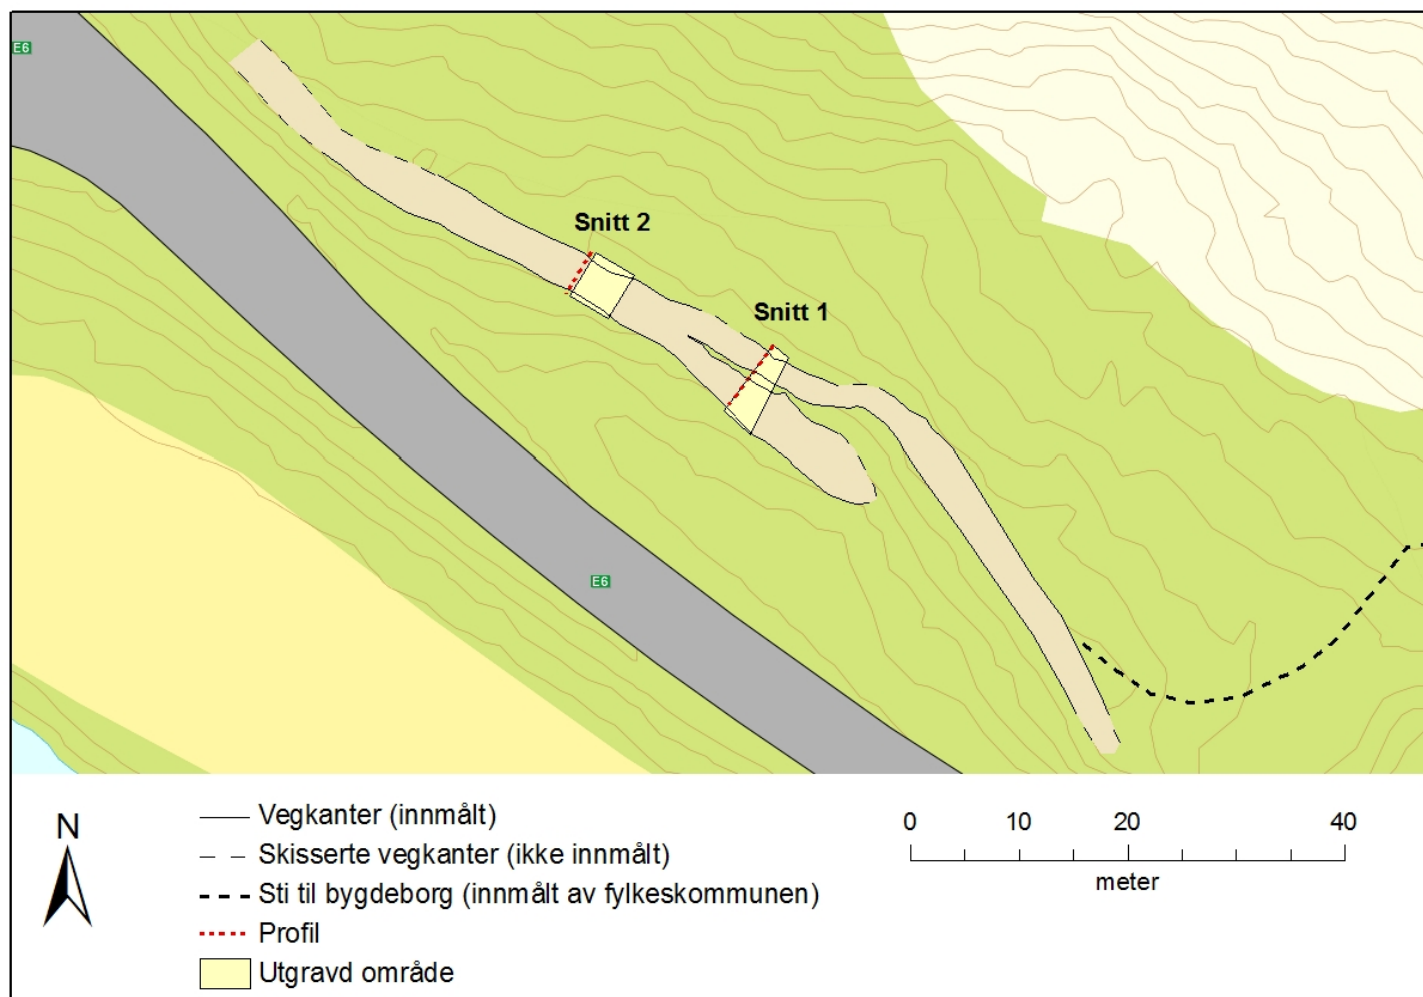
3. Oversiktskart over det undersøkte partiet av Kongeveien, med Snitt 1 og Snitt 2. Kartgrunnlag: Statens kartverk. Tillatelsesnummer NE12000-150408SAS. Utarbeidet av Turid Brox Nilsen
