RAPPORT

ARKEOLOGISK UTGRAVNING

BRØNN, LOK 13.

HESBY NORDRE, 39/7 & 10.

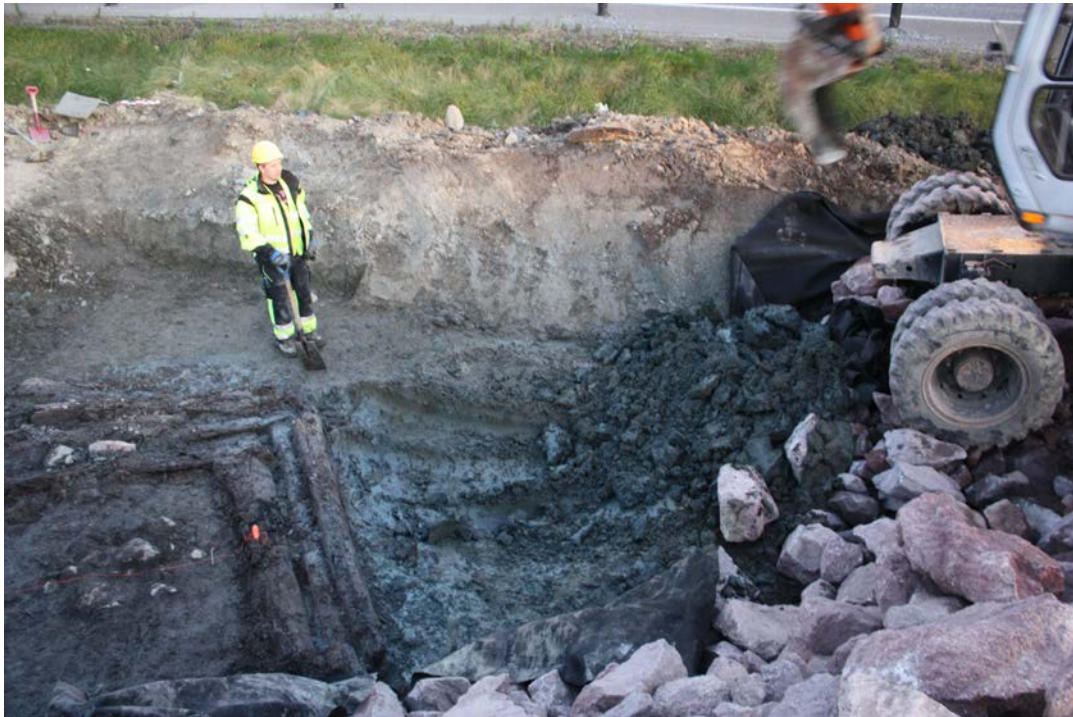
Cf34498_123. Fjerningen av leire med maskin.

På grunn av utgravningens tidsramme var der i utgangspunktet tale om en hurtig registrering og utgravning av den påtrufne konstruksjon. Der ble derfor anvendt maskin til fjerningen av leiret rundt og etterfølgende også anvendt maskin til fjerningen av de enkelte tømmerstokker.

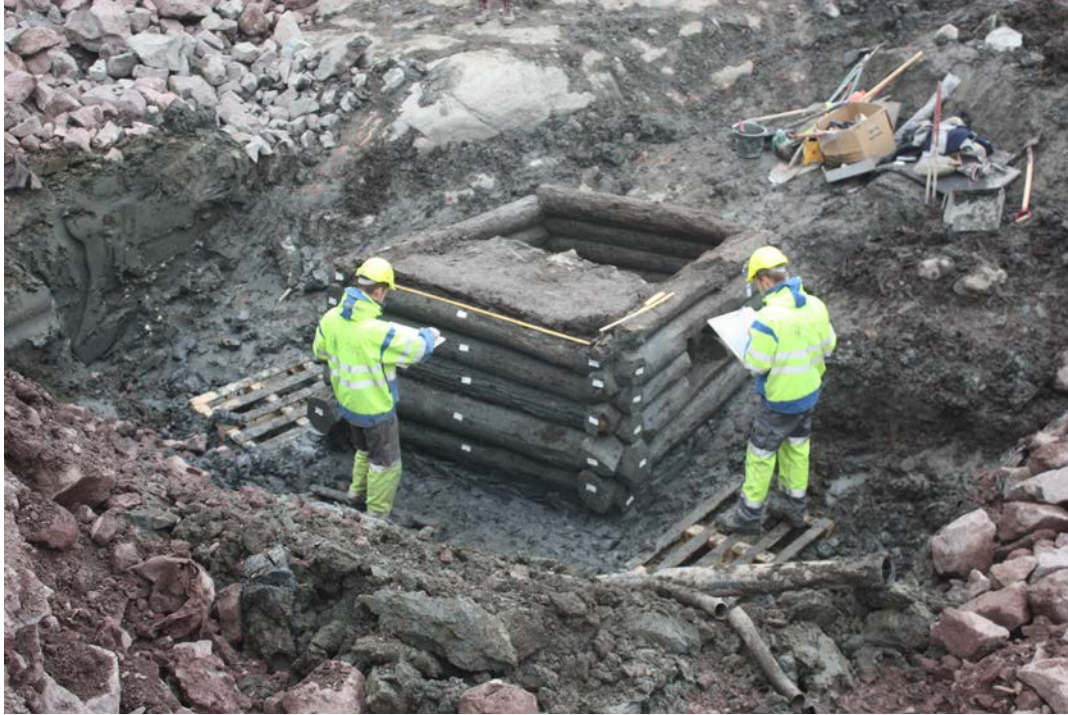
Cf34498_163. Registrering av konstruksjonen.

Etter hvert ble det fritlagte tømmer registrert, fotografert og tegnet. Al tømmer ble målt inn med GPS og nummerert med en eventuell rekonstruksjon av konstruksjonen for øye. Tømmerstøkkene ble nummeret ut fra deres plassering

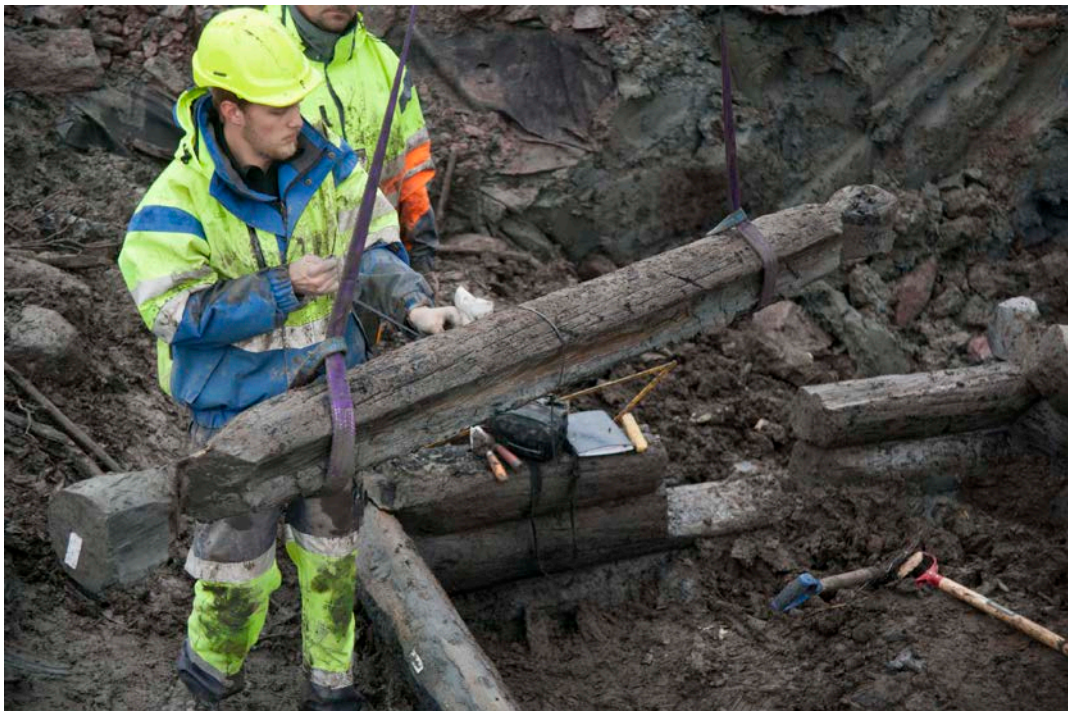
Cf29599_093. Fjerningen av tømmerstokk S02.

Ved utgravningen ble det løpende tatt ut prøver til dendrokronologisk datering, samt prøver til makrofossilanalyse og mikromorfologisk analyse av oppfyllingslagene i brønnen. Etter registrering av tømmerstokkene, ble tømmeret tatt bort ved hjelp av maskin og transportert til oppbevaring i Norsk Maritimt Museum sine lokaler på Håkonsvern i Horten for videre analyser.

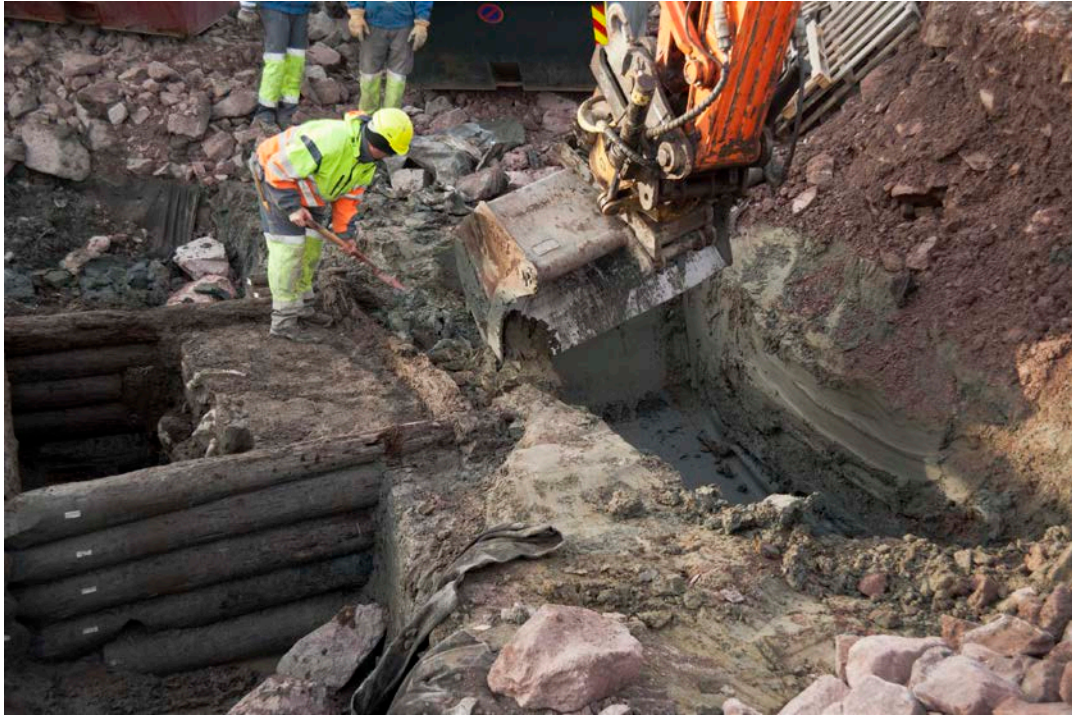
Cf29599_056. Arbeidsfoto, fjerningen av leire med maskin.

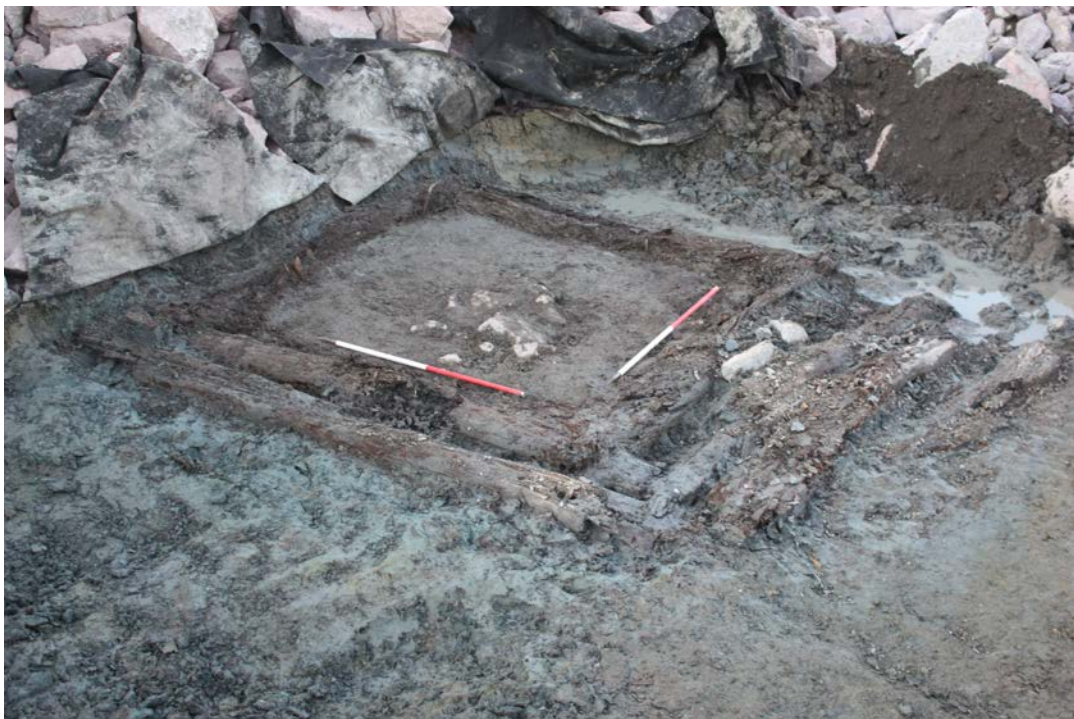
Cf34498_121. Oversiktsfoto, 1. registrering.

Trekonstruksjonen viste seg i overflaten som en kvadratisk kasse, der målte ca. 3x3 meter, med stökkene orientert mot NNV og VNV. Den første opprensing og registrering av konstruksjonen, viste at denne besto av en sentral laftet kasse omringet av en byggegrop. Mot N var der lagt enkelte tømmerstokk (A10, A11) uten for denne kasse. Mot S lå tre tømmerstokker (A1, A2, A3). Øst for konstruksjonen lå flere tømmerstokker og stein.

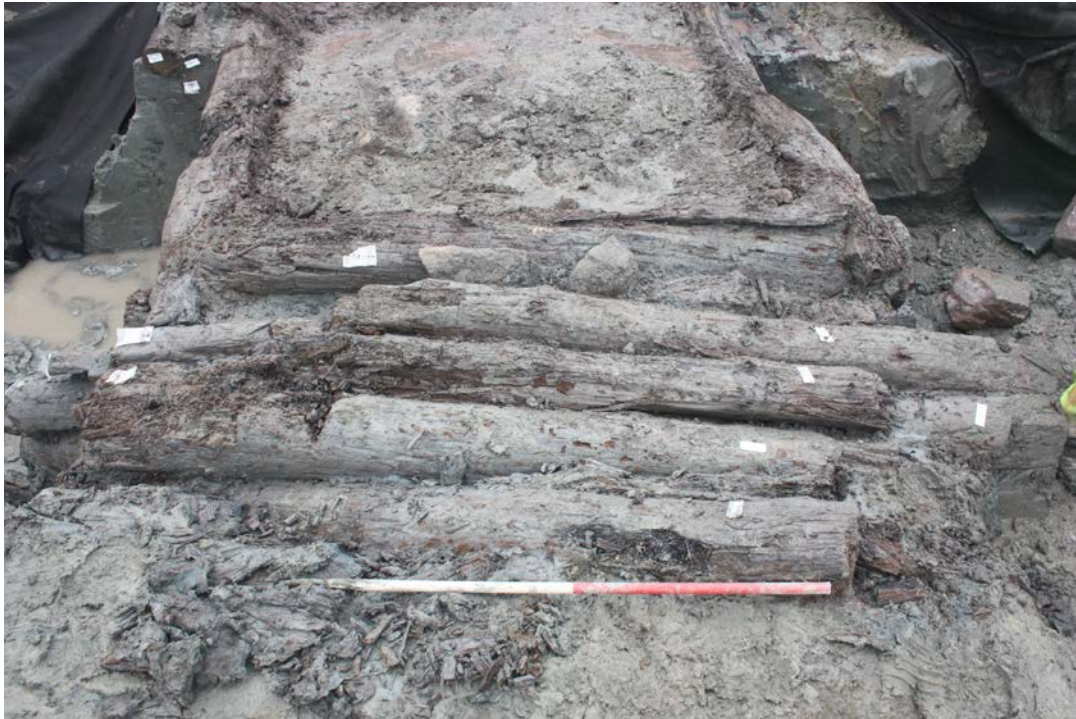
Cf34498_135, Oversiktsfoto, tømmerstokker i den øvre del av oppfyllingslaget.

Til sammen utgjorde disse toppen av oppfyllingen rundt konstruksjonen. I oppfyllingslagene lå også enkelte stein. Det ytre oppfyllingslag besto av tildannet tømmerstokker der var lagt i leire. I dette laget var også mindre stein samt en større mengde av grener og kvister.

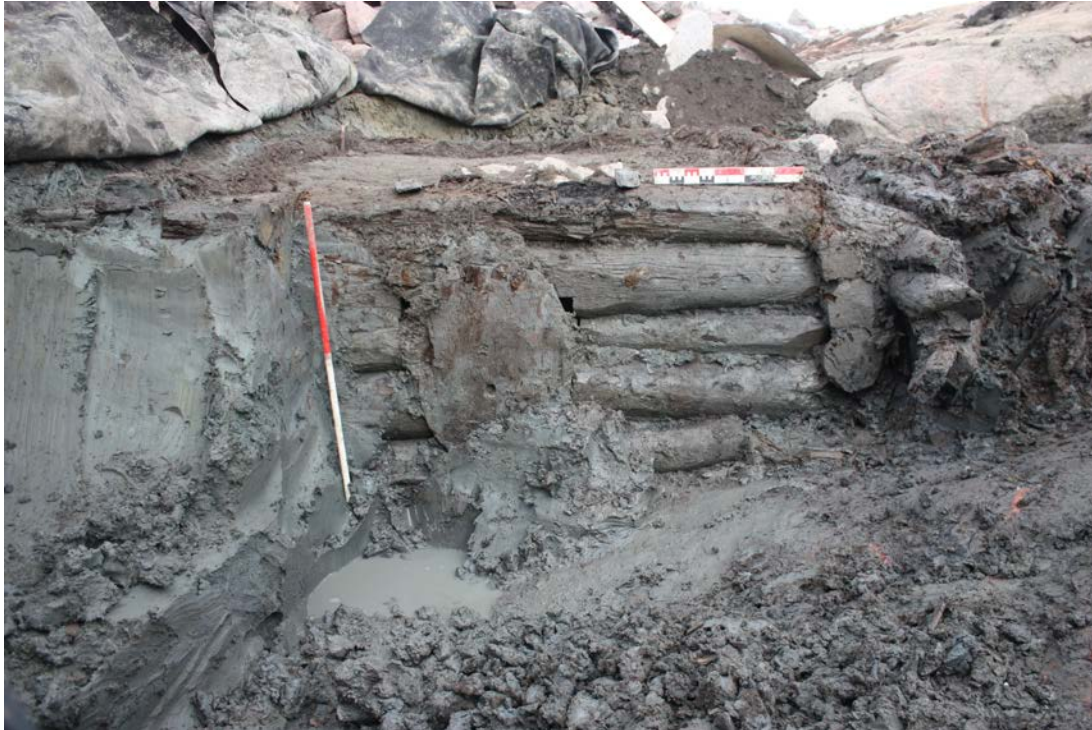
Cf34498_128. Profilmfoto, S-vegg av konstruksjonen. Lokket og deler av vindusåpningen kan sees t.h. for stikkstangen.

Fjernelsen av leiren sør for konstruksjonen viste, at der var tale om en kasse, bestående av fem-seks gjenbrukte tømmerstokker, der var laftet til øvrige stokker. På den sørlige vegg var det gjenbrukt tre stokker (S02, S03, S04) som tidligere hadde vært med på å danne en vindusåpning. Åpningen var lukket på yttersiden av konstruksjonen med et låk, satt i leiret.

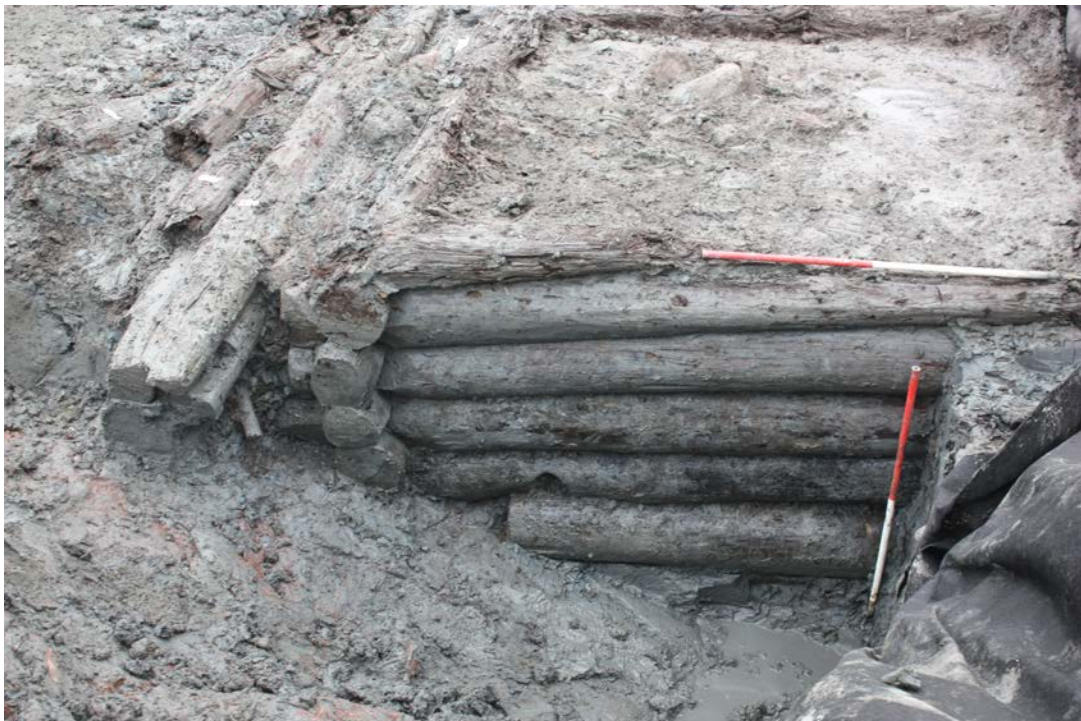
Cf34498_134. Profilfoto av nordre side av konstruksjonen.

Oppmålingene og den etterfølgende fjernelse av tømmerstokkene avslørte at den laftede konstruksjon var begynt med stokken V05. Denne var lagt på enkelte syllstein hvorpå stokkene N05 og S05 var laftet på. Begge disse stokkene var ikke laftet mot øst, hvor begge stokkene hvilte på berg.
