ARKEOLOGISK UTGRAVNING E6-PROSJEKTET GUDBRANDSDALEN

Delrapport 13: Ny-Sandbu, Stanviken og
Vassrusti

HULVEIER

NY-SANDBU 313/1, STANVIKEN 310/1 OG
VASSRUSTI 331/1, SEL, OPPLAND

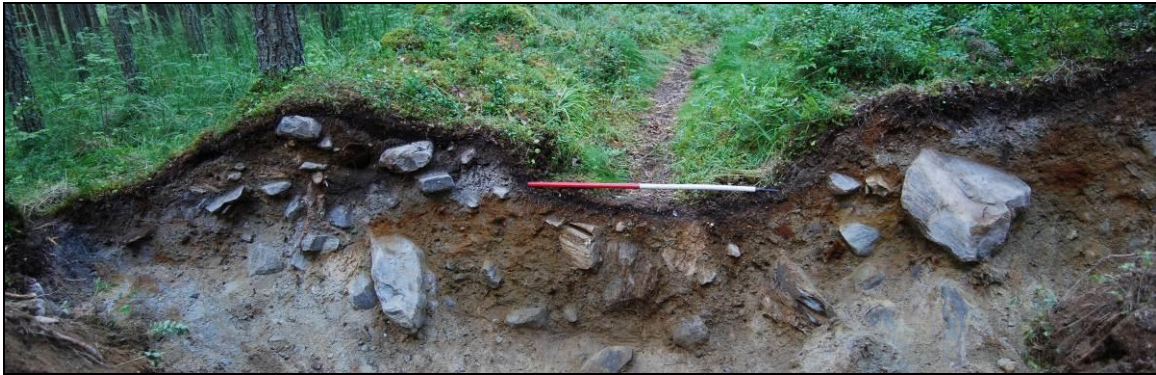
Profil A (Figur 3) ble anlagt gjennom de nordligste 22 meterne av hulveitraséen. Stien sammenfaller her med Pilegrimsleden, er svært tydelig, og ligger i nokså tett furuskog med noe undervegetasjon av rogn og lyng. Hulveien har svært markante sidevoller, ca. 0,5 meter høye, indre bredde mellom toppvollene er ca. 2 meter og bunnens bredde er på ca. 1,2 meter. Veitraséen er skåret inn på tvers av en bratt helling (ca. 20°), og den øvre toppvullen (NØ) er mindre markant enn den nedre (SV) grunnet beliggenheten i skråningen. Snittet (se Figur 3) viser at hulveien er anlagt gjennom et større steinras som preger området, noe som også er tydelig på LiDAR-kart over området (Figur 5). Den sørvestre vollen viser tydelig at veifaret er slitt ned i både den gamle markoverflaten og

utvaskingslaget i podsolprofilen under markoverflaten. Det var en kullinse i den gamle markoverflaten, og det ble tatt ut kullprøve for C14-datering herfra.

Figur 3: Stanviken profil A gjennom Pilegrimsleden. Foto: Linn Trude Lieng (Cf.34590_018)

Profil A indikerer også visse utbedringer, med kraftige vollmasser i fallretningen mot sør som overleirer gammel markoverflate. Den radiologiske dateringen (KP9) fra dette sjiktet er svært sprikende, og har gitt utslag på alt fra 1520-1600 til 1930-1960 e. Kr. Det kan dermed ikke utelukkes at hulveien har fått sin nåværende form i forbindelse med anleggelsen av Pilegrimsleden. De sprikende utslagene i dateringsrapporten gir også inntrykk av gammel markoverflate bestående av trevirke av svært varierende alder, men gir ingen indikasjoner på at hulveien har eksistert allerede i førreformatorisk tid.

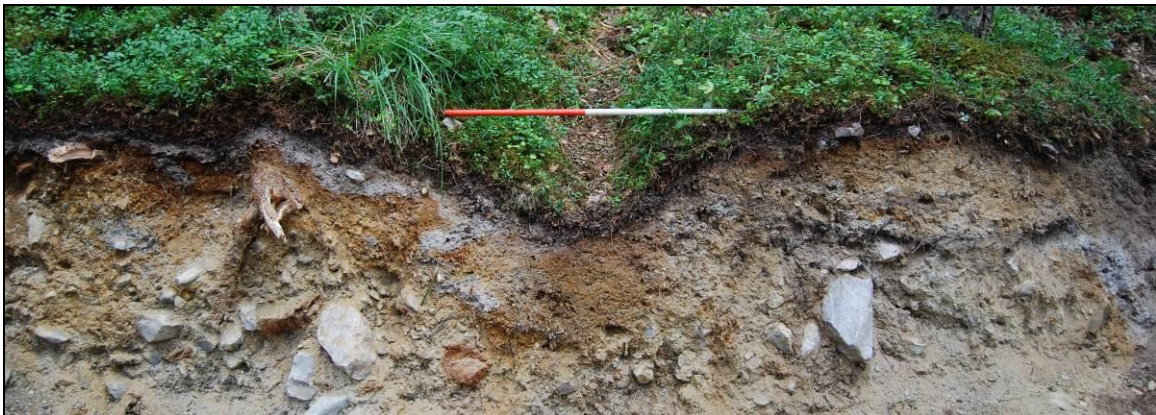
Profil B (Figur 4) ble anlagt gjennom de sørøstre 17 meter av hulveitraséen, hvor veifaret går mer eller mindre rett opp skråningen. I likhet med den nordre delen av hulveitraséen har veifaret også her nokså markante voller. Dybden er ca. 0,6 meter, indre bredde mellom toppvollene er ca. 1,1 meter, mens bredden i bunnen er ca. 0,6 meter. En nagle av jern (F2) ble funnet i denne delen av hulveien. Ved snitting (se Figur 4) så vi at en tynn kullinse lå direkte under torven i den nord-nordøstre delen av profilen. Denne linsen kan potensielt bare dreie seg om forråtnet torv selv om den imidlertid virker nokså kullholdig, og prøven tatt herfra er sendt inn til datering. Hulveitraséen er skåret inn i et lag sandholdig silt som muligens er gammel markoverflate, alternativt vollmasser. Veifaret kutter også utvaskingslaget i podsolprofilen. I den sør-sørøstre vollen så vi tre tynne linjer med kullholdig silt som potensielt kan være gamle markoverflater. Særlig lag 8 kan ligne på markoverflate siden det har et tynt utvaskingslag under.

Figur 4: Stanviken profil B. Foto: Karolina Kegel (Cf.34590_019)

Profil B er anlagt i hulveiens sørlige del, der hvor hulveien stiger oppover terrenget mot sørøst, før den smelter sammen med det tidligere nevnte flomløpet. De fire dateringene stammer fra fire separate stratigrafiske kullsjikt, som trolig alle representerer gammel markoverflate. Vedartsanalysene indikerer også dette, og indikerer at trevirket kan ha vært dødt i lang tid før det ble forkullet. Dette kan gi adskillige feilmarginer ved radiologisk datering, noe som også gjenspeiler seg i dette tilfellet. De fire kullsjiktene representerer trolig fire separate faser med gammel markoverflate, men fase 3 mottok en eldre datering enn fase 2. Kullsjiktene var imidlertid også svært tynne og organiske, og røtter og frostsprengning kan ha forårsaket sammenblanding av materiale fra de ulike sjiktene. Variasjonene mellom dateringsresultatene bør derfor ikke tillegges avgjørende vekt, men indikerer at resultatene kan være misvisende i forhold til den faktiske alderen på de oversedimenterte organiske lagene.

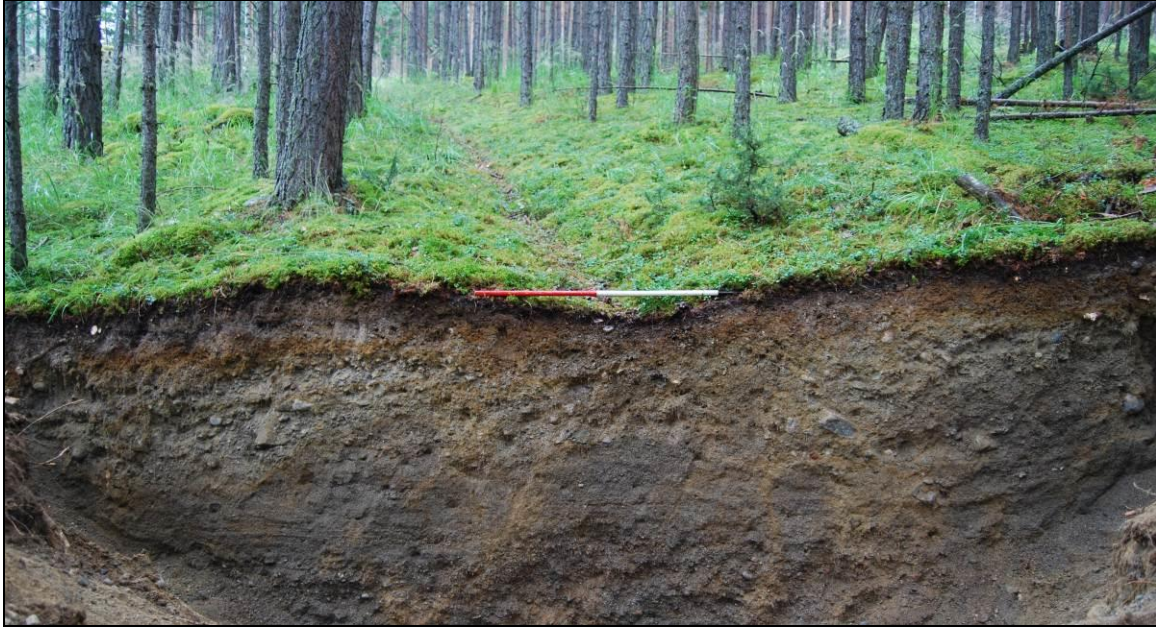
Hulveien på Vassrusti (Figur 6) ligger i svært tett furuskog med lite undervegetasjon, mer eller mindre loddrett i en nordøstlig-sørvestlig helling. Veifaret er en forlengelse av en traktorvei i sørvest. Hulveien bevarte lengde er ca. 42 meter, og veifaret deler seg i to mindre stier over et hogstfelt ovenfor hulveien. Hulveien ligger parallelt med et steingjerde som skiller åkeren på Vassrusti fra utmarka. Veifaret har svakt markerte voller, og den sørvestlige delen, hvor snittet ble anlagt, er toppvollenes indre mål ca. 1,5 meter, bunnens bredde er ca. 0,6 meter mens dybden er ca. 0,2 meter. To nagler av jern (F4 og F5), antakeligvis hesteskosøm, ble funnet i hulveitraséen ved hjelp av metalledetektor.

Figur 6: Hulveien på Vassrusti. Foto: Linn Trude Lieng (Cf.34590_033)

Snittet (se Figur 6) viser at hulveiens spor er slitt gjennom et lag av gulgrå silt med små stein. Veien kutter laget slik at det fremkommer som to adskilte lag på hver sin side av veitraseen, men massene ser identiske ut og er sannsynligvis det samme laget. Under vollmassen/markoverflaten i nordvestre del av profilen ligger en kullinse. Denne linsen ligger direkte over en podsolprofil, og kan potensielt datere veiens anleggelse.

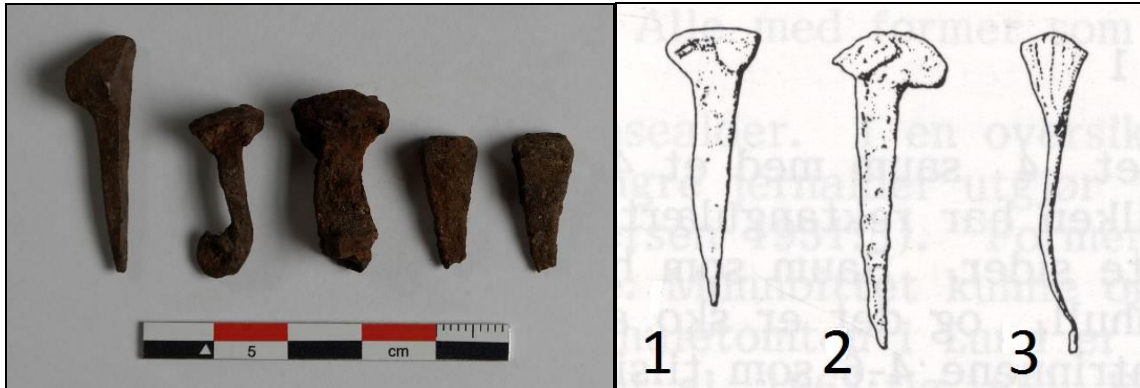
Gjenstandsfunnene består av fem hesteskosøm av usikker alder. F1 var svært velbevart, og er trolig fra nyere tid (Figur 7). F1 ble funnet ved pilegrimsleden på Stanviken.

F2-3 ligner Færden (1990:247) gruppe 2. Denne typen hesteskosøm er dokumentert i middelalderske brannlag i Gamlebyen i Oslo, som er datert til 1200-1600-tallet. Tyngdepunktet ser ut til å ha ligget på 1500-tallet. F2 ble funnet ved i nedskjæringen på hulveien på Stanviken, mens F3 ble funnet i traktorveien rett nord for avslutningen på hulveien på Ny-Sandbu.

F4-5 har en definert Y-form og ligner Færden (1990:247) gruppe 1. Færden gruppe 1 er dokumentert i middelalderske brannlag i Gamlebyen, og har trolig vært i bruk til slutten av 1300-tallet. F4-5 ble funnet i nedskjæringen til hulveien på Vassrusti.

Figur 7: Til venstre: Metalldetektorfunn fra hulveiene. Funnet F1-F5 fra venstre mot høyre. Foto: Linn Trude Lieng (Cf.34590_40). Til høyre Færden gruppe 1-3. Etter Færden (1990:247, figur 26).

Til tross for enkelte likhetstrekk med senmiddelalderske hesteskosøm, er det adskillig usikkerhet knyttet til datering av disse. Funnkategorien mangler en god kronologisk oversikt, og den generelle typologien er basert på utgravninger i middelalderbyene. Det foreligger dermed ikke en god forståelse av regional variasjon, typenes ulike bruksområder eller hvorvidt sømtypene har ulik alder i ulike landsdeler. F2-5 bærer preg av å være håndsmidd, noe som gir rom for adskillige lokale tradisjoner i utformingen. F2-5 kan dermed ikke dateres til senmiddelalder på grunnlag av den rådende typologien alene.

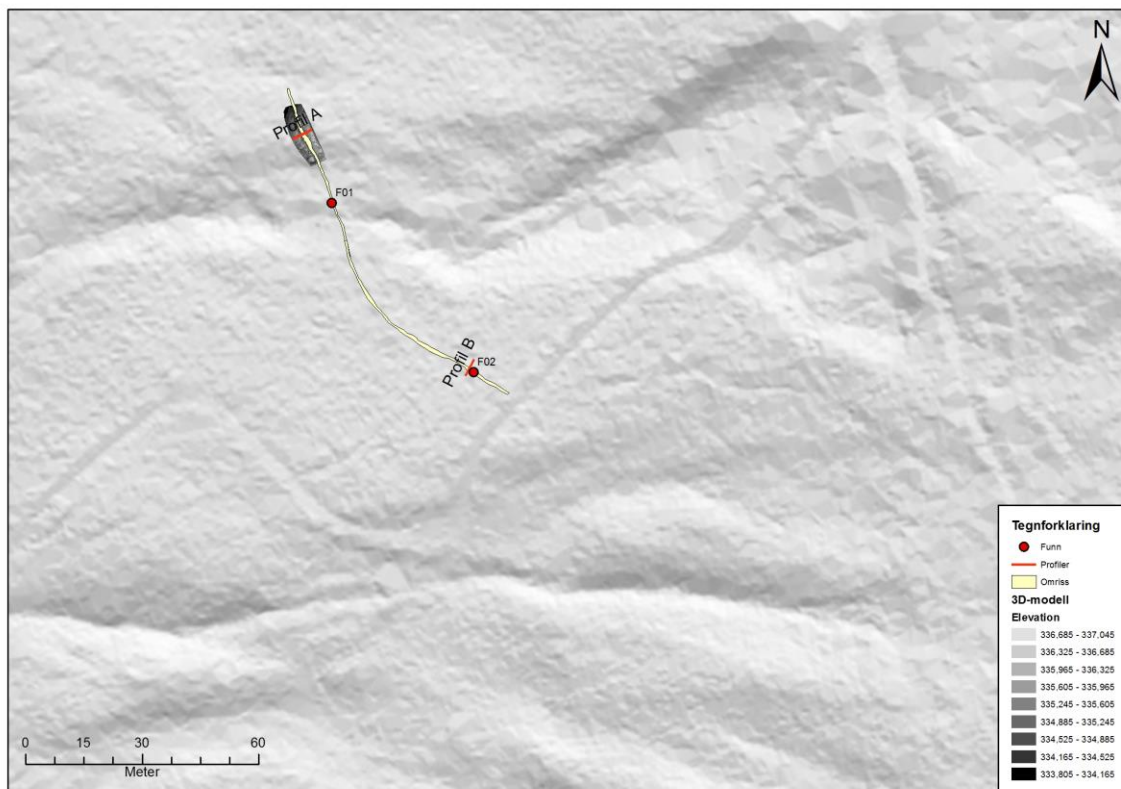
Figur 9: Plasseringen av hulveien på Stanviken i forhold til synlige flomraviner i terrenget. Laserdata: Lars Pilø, Oppland fylkeskommune. Illustrasjon: Ingar M. Gundersen.

Det er på den andre siden usikkert hvilke prosesser som har medført oversedimenteringen. Hulveien har på dette punktet en klar og tydelig nedskjæring, noe som indikerer langvarig bruk. Vollmassene langsmed veifarets sørlige side, hvor prøvene er tatt ut, kan slik sett representere vedlikehold og utbedring av hulveien, hvorpå dateringene kan indikere bruk helt tilbake til tidlig middelalder. Det er imidlertid en fare for at oversedimenteringen kan være skapt av en eller flere av de flomsituasjonene som er dokumentert på LiDAR-kartet (Figur 9). Hulveien smelter også lenger øst sammen med et uttørket flomløp, som under registreringene ble tolket til å representere en forlengelse

av hulveien. Det er slik sett en mulighet for at denne delen av hulveien, hvor profil B er anlagt, likeledes er skapt av mindre flomløp og ikke ved ferdsel. Tilsvarende flomløp er synlige andre steder i terrenget. Dette skaper usikkerhet i tolkningsprosessen, men er likevel ikke tilstrekkelig til å forkaste tolkningen av forsenkningen som hulvei. LiDAR-dataene benyttet i Figur 5 avslører også hulveiformasjoner høyere i terrenget lenger sørøst, som går på tvers av fallretningen og flomløpene. Denne traseen kan dermed ikke være skapt ved flom, men må representere eldre veifar. Retningen på denne hulveien indikerer også at den har stått i forbindelse hulveien på Stanviken, men forbindelsesleddet ser ut til å være skadet av nevnte flomløp. Det er dermed grunn til å anta at kullsjiktene i profil B er oversedimentert av nettopp utbedring av dette veifaret, som ser ut til å fortsette oppover skråningen mot sørøst. Dette betyr også at den sørøstre delen av hulveien på Stanviken trolig har vært i bruk allerede i middelalder, og kan ha vært utbedret inntil tre ganger opp til etterreformatorisk tid.
