Lerretsdeformasjoner, krakeleringer og metallsåper

Undersøkelser og konservering av et 1700-talls portrett

Masteroppgave i Malerikonservering
Universitetet i Oslo
Humanistisk fakultet
Institutt for arkeologi, konservering og historie
Vår 2024

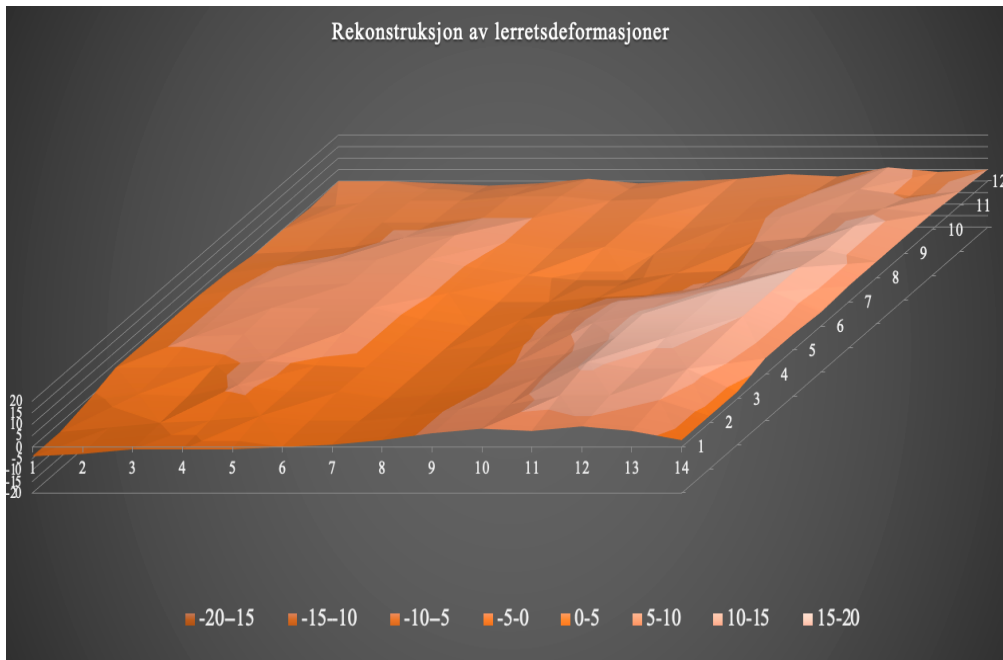
Figur 1 Digital rekonstruksjon av lerretsdeformasjoner

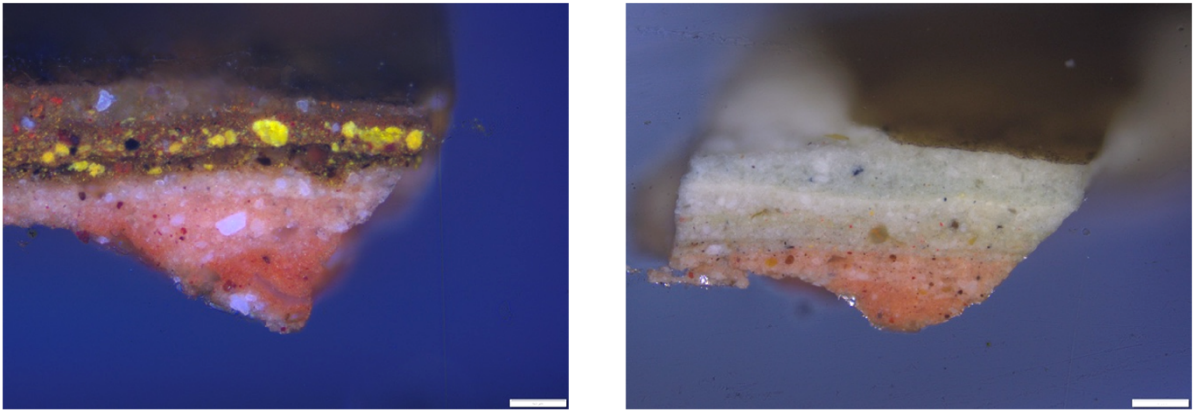
Figur 2 Tverrsnitt av prøver fra motivet i polarisasjonsmikroskop (200x). Prøven tatt fra bakgrunnen er til venstre, og til høyre vises prøven tatt fra blondene på brystet til kvinnen.

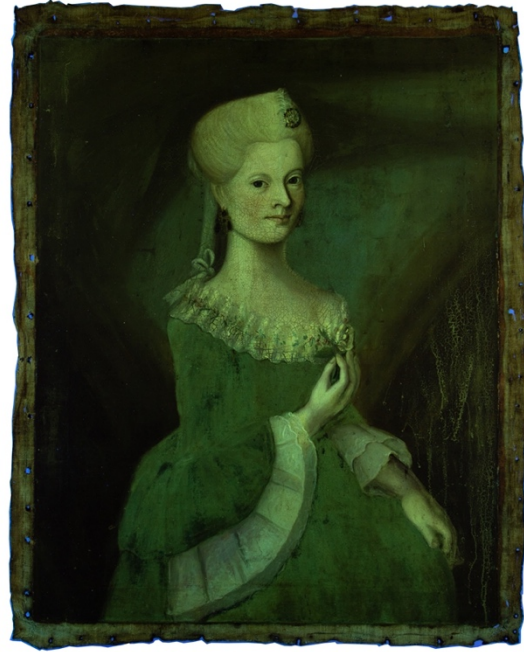
Figur 14 Helopptak av motivet underveis i rensingen i UV-lys etter fjerning av sekundær ferniss.

Et fernisslag er fremdeles synlig på kjolen⁴⁰.

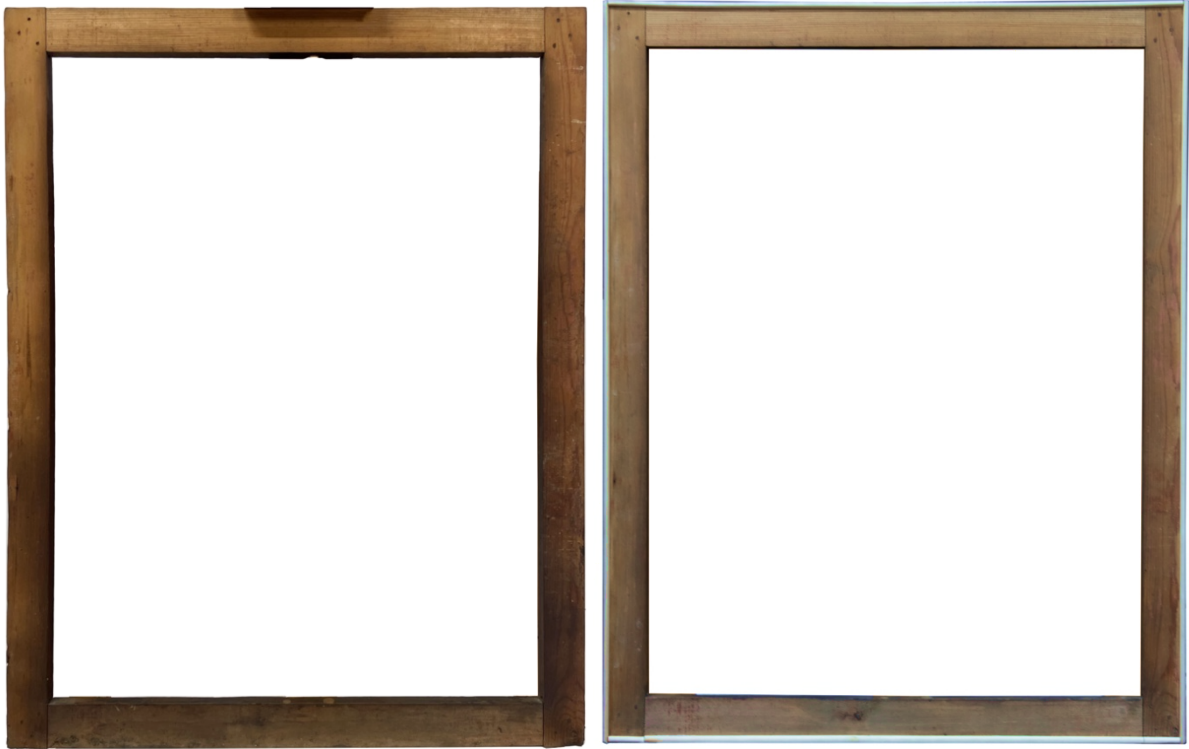
museekskremitter mellom blindrammen og lerretet (Figur 44). Dette, sett i sammenheng med at blindrammen hadde mørknet, antyder at maleriet har blitt oppbevart på gulv (Figur 19). Av disse undersøkelsene ble det klart at oppspenningskantene ikke vil opprettholde et jevnt spenn i maleriet dersom de ikke forsterkes.

Figur 19 Blindrammen før og etter støvrensing og påmontering av vulst.

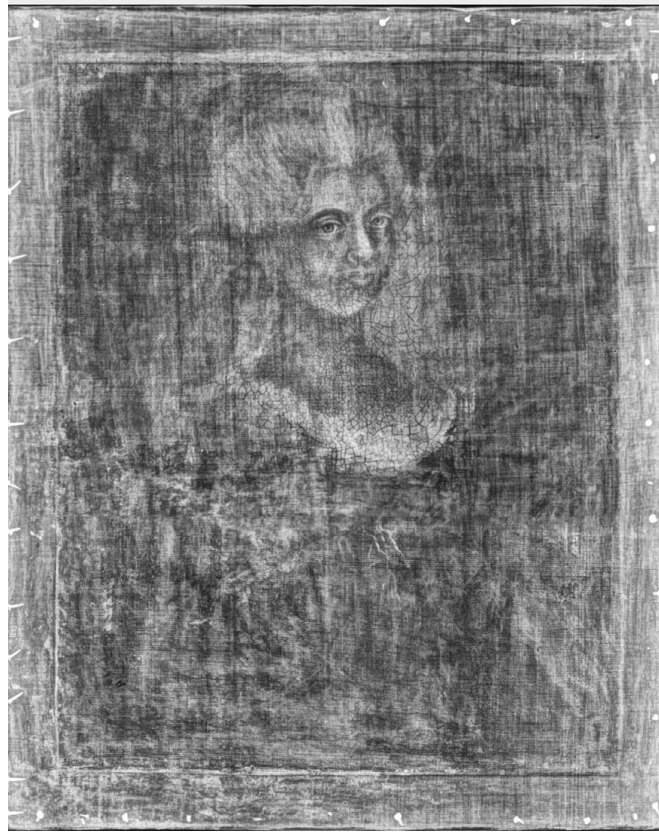
Figur 24 Røntgenopptak av maleriet før behandling med flash-filter.

Langs den venstre kanten er spikrene synlige, siden de er slått inn fra siden. De øvrige sidene var spikre derimot slått inn fra baksiden av blindrammen.

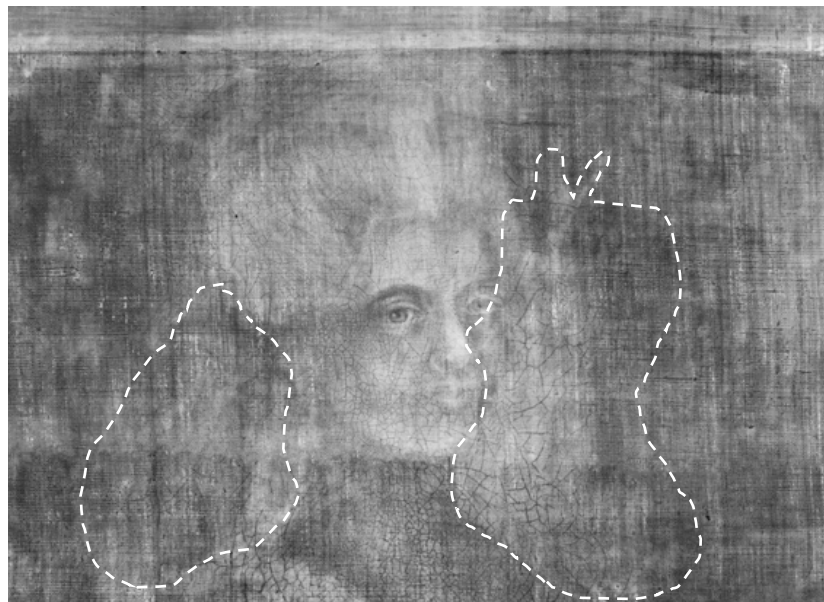
Figur 25 Utsnitt av røntgenopptak uten flash-filter, der muligens en annen figur er markert i stiplet linje.

I dette området er det også utbredte opptørkingskrakeleringer.

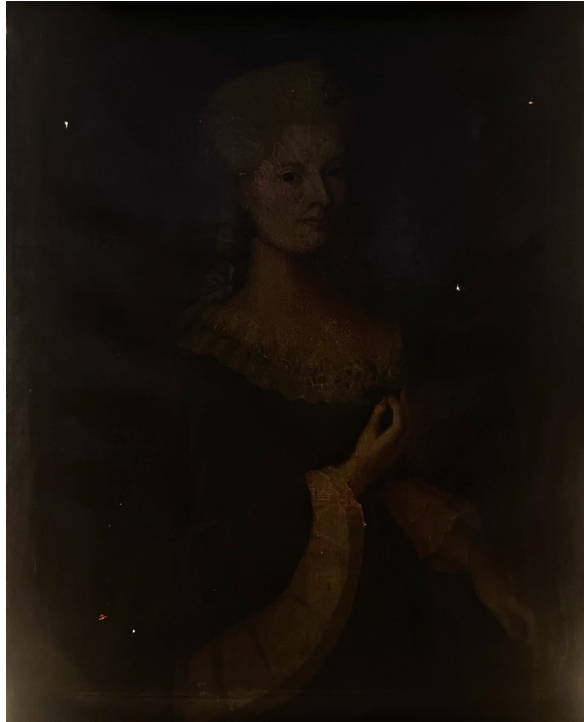
Figur 27 Helopptak av maleriet med gjennomlysning. De lyse prikkene viser lerretsperforeringene der lyset slipper igjennom.

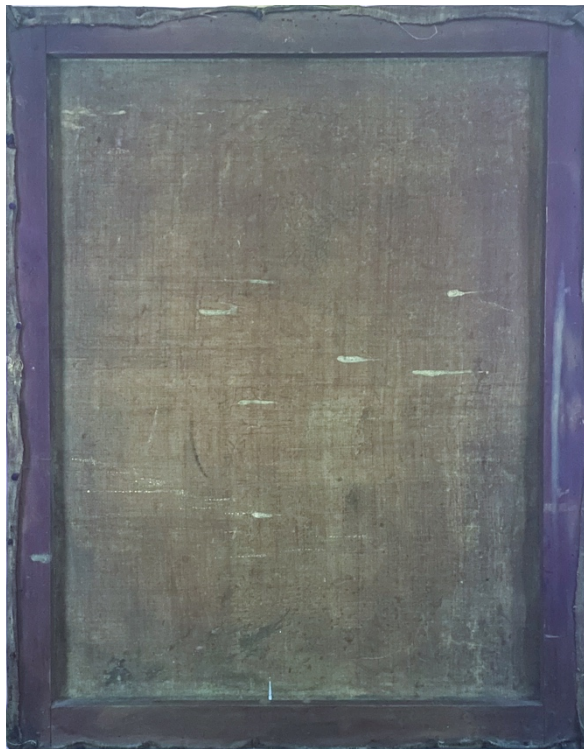
Figur 28 Fluoriserende flekker på lerretets bakside var synlige i UV-lys før behandling, som har rent fra høyre til venstre.

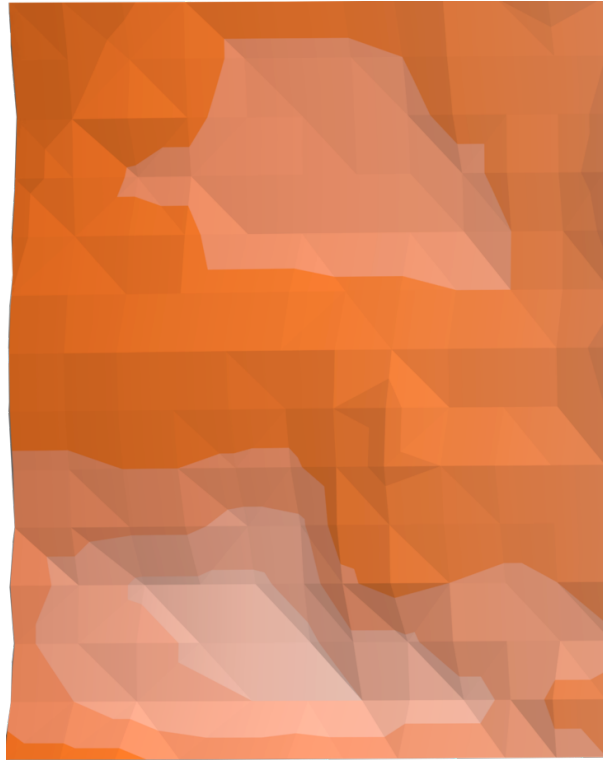
Figur 29 Digital rekonstruksjon av lerretsdeformasjoner.

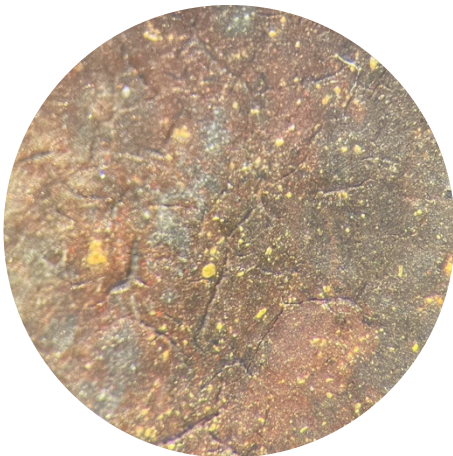
Figur 40 Næropptak (40x) av gule krystaller fra auripigment i bakgrunnen ved kvinnens hånd

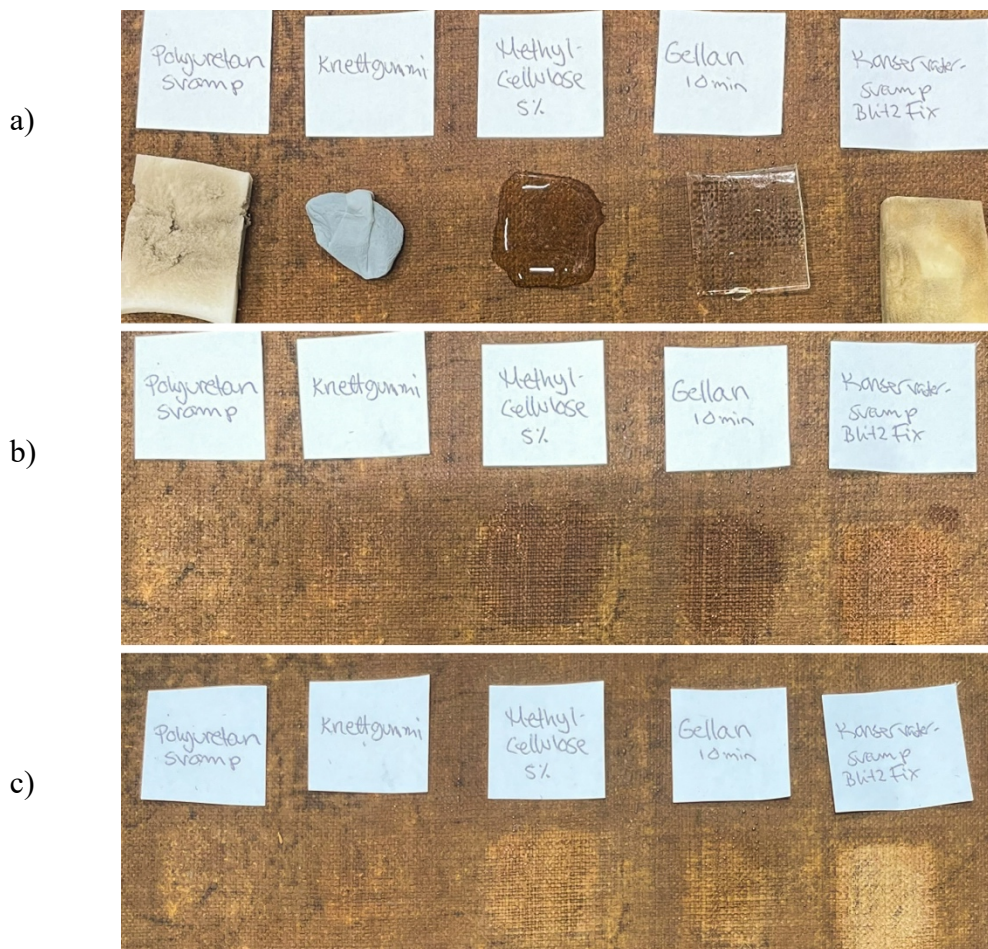
Figur 42 Sammenligning av rensemetoder på lerretet, a) metoden b) gjenværende fuktighet etter 5 min, og c) resultatet av testene.

Sammenligning av polyuretansvamp, knettgummi, methylcellulose (5%), Gellan-gummi (2%) og konservatorsvamp Blitz-Fix for støvrensing. Blitz-Fix var mest effektivt.

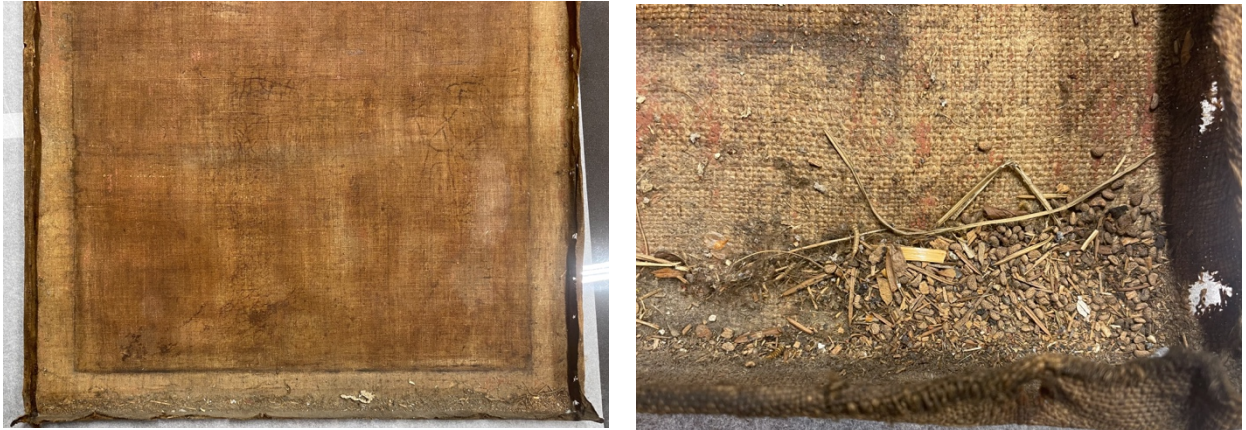
Figur 44 Støv, skitt og museekskrementer lå mellom blindrammen og lerretet.

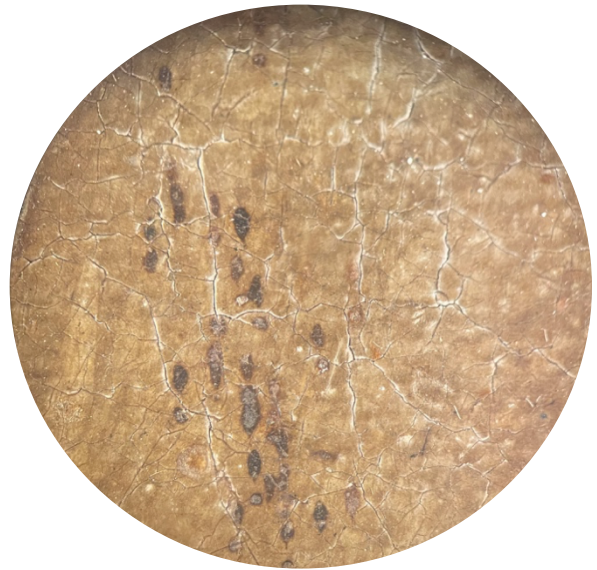
Figur 46 Næropptak (8x) av spor etter insekter på ermeblondene, som lå under den sekundære fernissen.

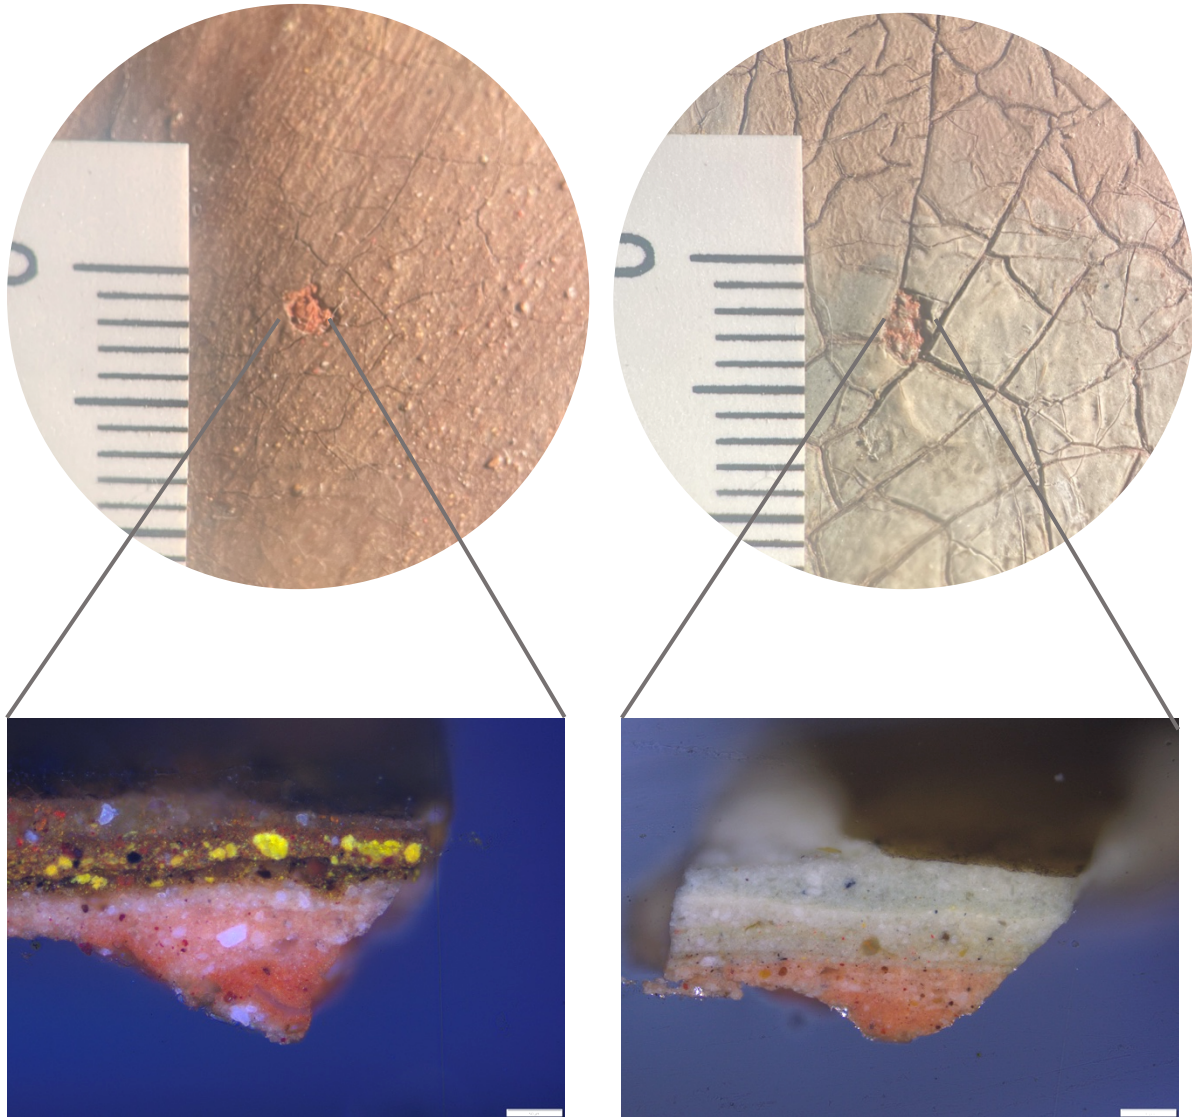
Figur 47 Over: Nærbilde av prøveuttak i bakgrunnen og på blondene.
Under: Tverrsnittene i PLM (200x) viser forskjeller i tykkelse og antall fargelag.
Mer informasjon om metoden for tverrsnittanalysene finnes i Vedlegg 5.

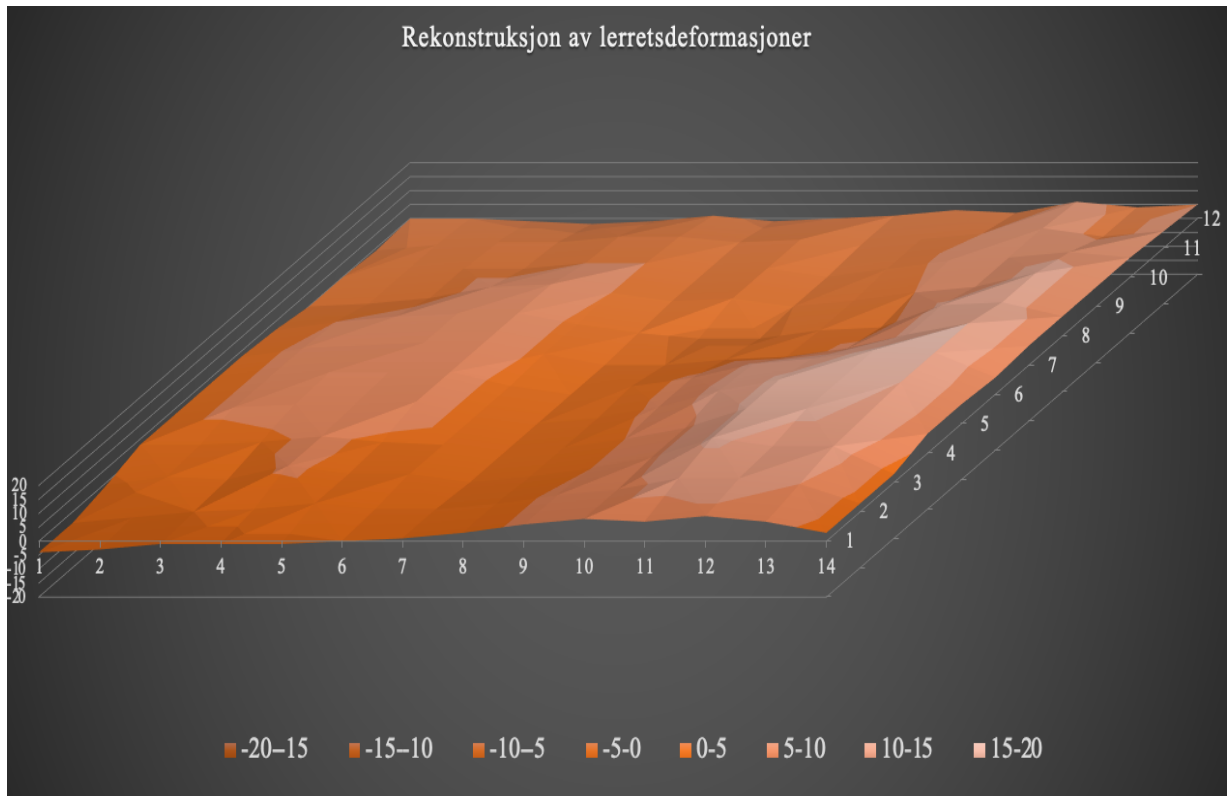
Figur V1.3 Et tredimensjonalt overflatediagram laget i Excel som viser en digital rekonstruksjon av lerretsdeformasjonene i kvinneportrettet fra Drammens Museum.

Dataene ble deretter satt inn i et tredimensjonalt overflatediagram i Excel, som illustrerer lerretets deformasjoner (Figur V1.3 og 4). Diagrammet dokumenterer de relative avstandene fra den ideelle posisjonen, og forenklet de videre analysene av hvordan maleriet har respondert på klimavariasjoner. Det er verdt å merke seg at det er to områder som skiller seg spesielt ut. De to lyse feltene i figurene er de to områdene i maleriet med mest blyhvit, henholdsvis i kvinnens ansikt og blondene på ermet. Disse funnene diskuteres videre i hovedteksten.

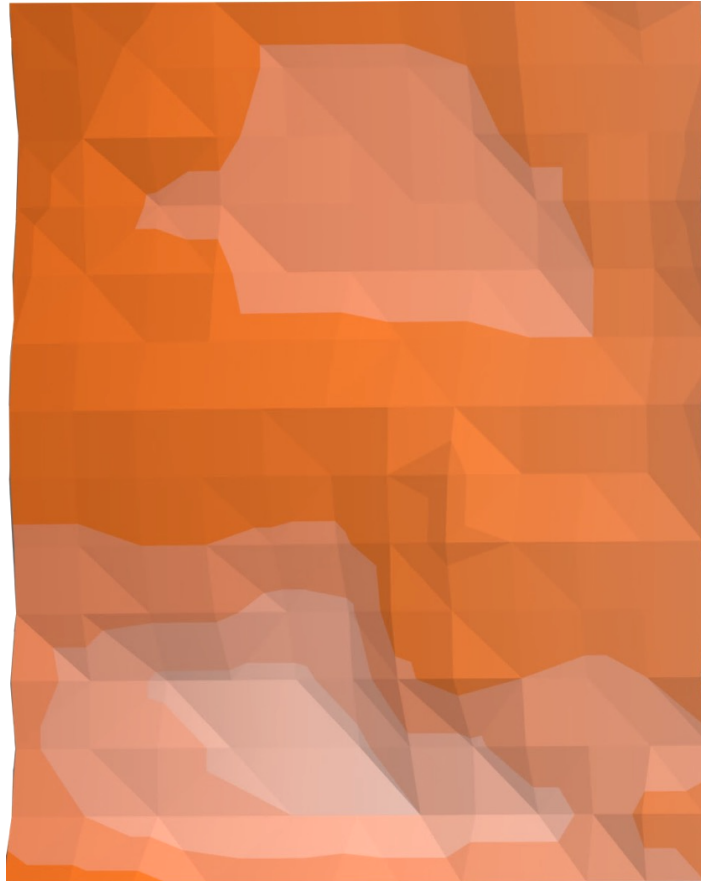
Figur. V1.4 Rekonstruksjonen sett forfra. De lyse områdene er nærmest betrakteren.

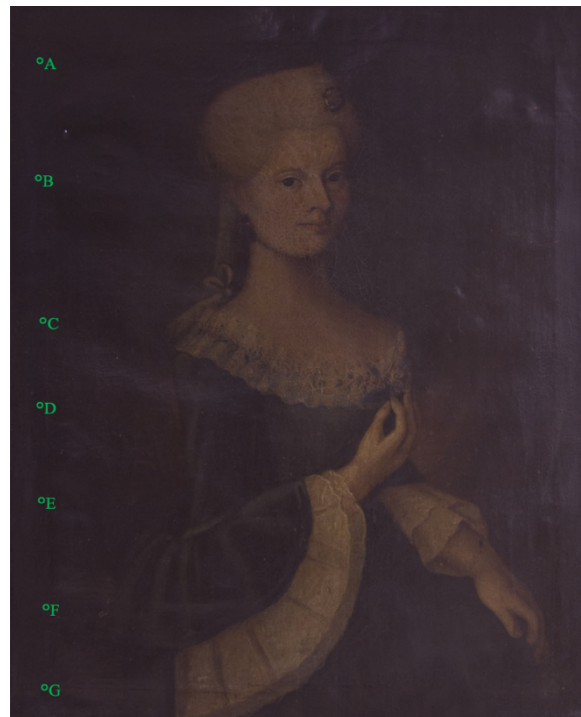
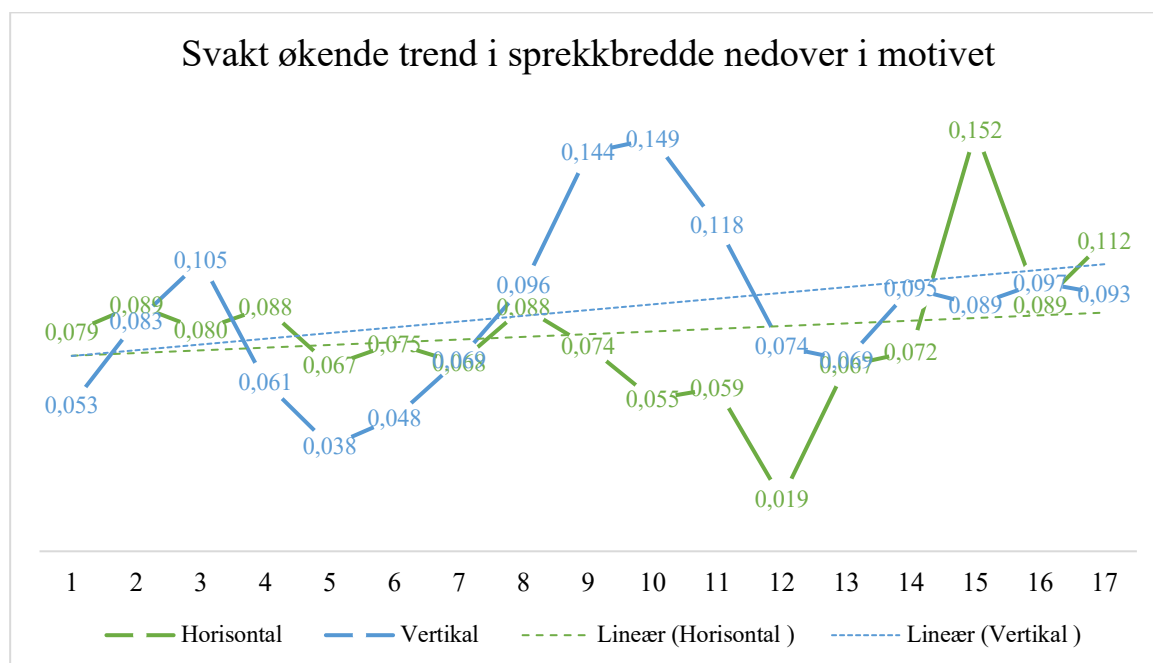
Før gjennomgangen av de ulike mønstrene, viste Figur V2.2 målinger av sprekkbredder i et utvalg av alderskrakeleringene langs motivets venstre side, tatt med jevne mellomrom nedover i maleriet. Figur V2.3 viser at det er en svak økning i denne bredden nedover i motivet både i de horisontale og vertikale. Dette skyldes muligens at lerretets tyngde har dratt maleriet nedover, og viser viktigheten av en funksjonell oppspenning som bærer spenningene i lerretet.

Figur V2.3 De stiplede linjene viser at sprekkebredden øker svakt nedover langs den venstre siden av maleriet.

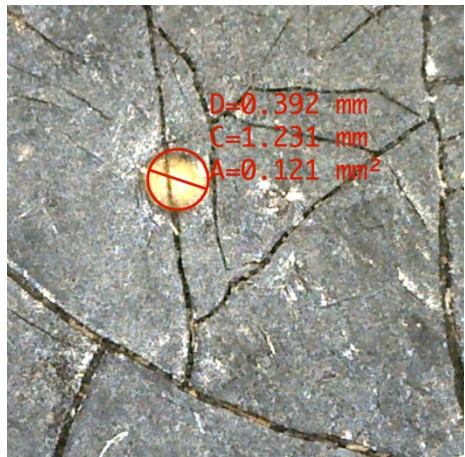
Målepunkt 8 og 10 i Figur V3.2 viser det som antakelig er metallsåper, der det har oppstått en krakeleringssprekk igjennom dem. Dette vil si at bruddenergien i sprekken har overgått den samme energien i såpen.

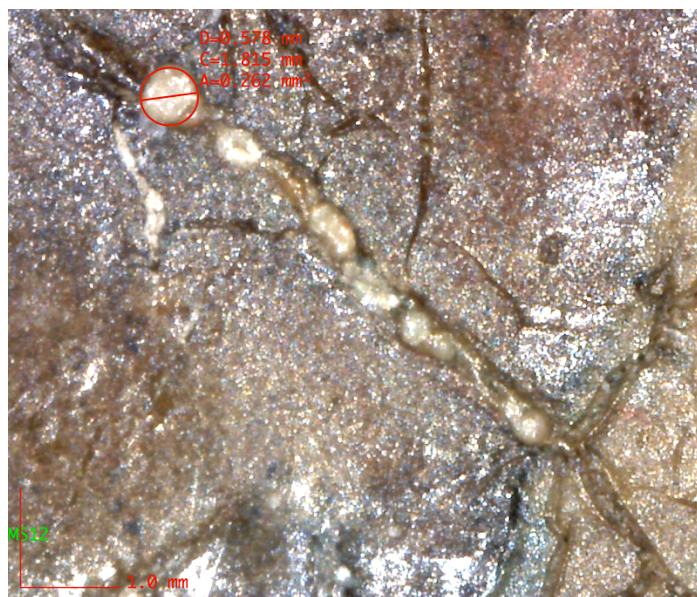
11

Særlig interessant var målepunkt 11, som vises i Figur V3.2. Dette viser en opprinnelig opptørkingskrakelering i blondene på brystet som på et tidspunkt har utviklet seg til en alderskrakelering. Ut fra denne sprekken springer en kjede av metallsåper. Disse såpene var ikke dekket av ferniss, hvilket betyr at de har oppstått etter fernissen ble påført. Tabell V3.1 viser også at gjennomsnittet av diameteren på forsåpningene som ble målt var $645 \mu\text{m}$.

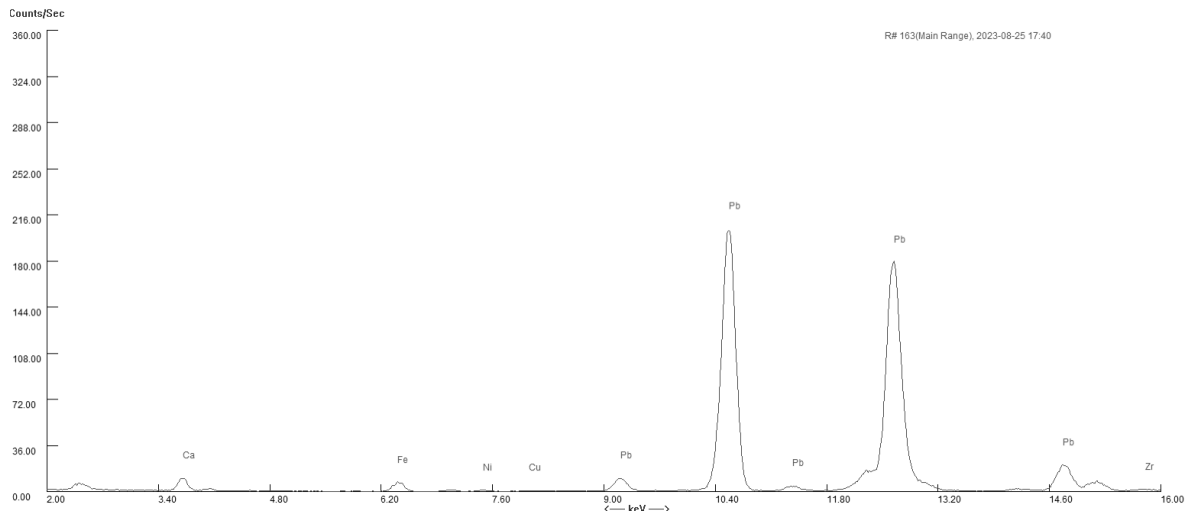
Figur V4.1 Spekter fra XRF av grunderingen, tatt fra høyre oppspenningskant der grunderingen var synlig

Målingen av grunderingen ble tatt for å kunne skille elementene i grunderingslaget fra de resterende fargelagene som utgjør motivet. Hovedsakelig viser Figur V4.1 tilstedeværelsen av bly (Pb), kritt (Ca) og jern (Fe).

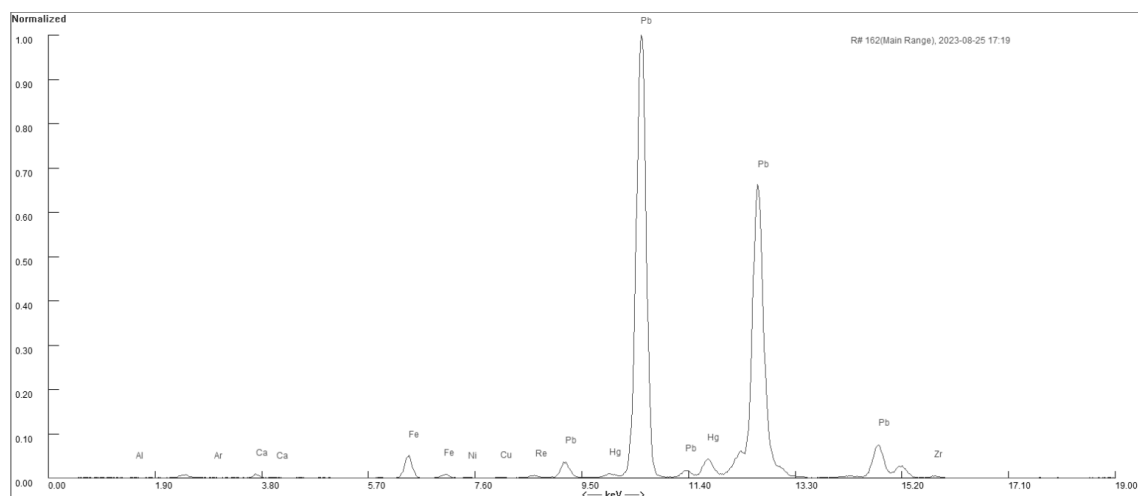
Figur V4.2 Spekter fra pXRF, av det lyse området i bakgrunnen, til høyre for kvinnen

Målinger fra det lyse området i bakgrunnen viste en mulig tilstedeværelse av flere elementer, men med svake signaler. Til tross for den reduserte intensiteten, ble arsenikk (As) identifisert i dette området, noe som førte til prøveuttak for nærmere analyse (se eget vedlegg om SEM-EDS). Arsenikk kan indikere auripigment, også kalt orpiment.

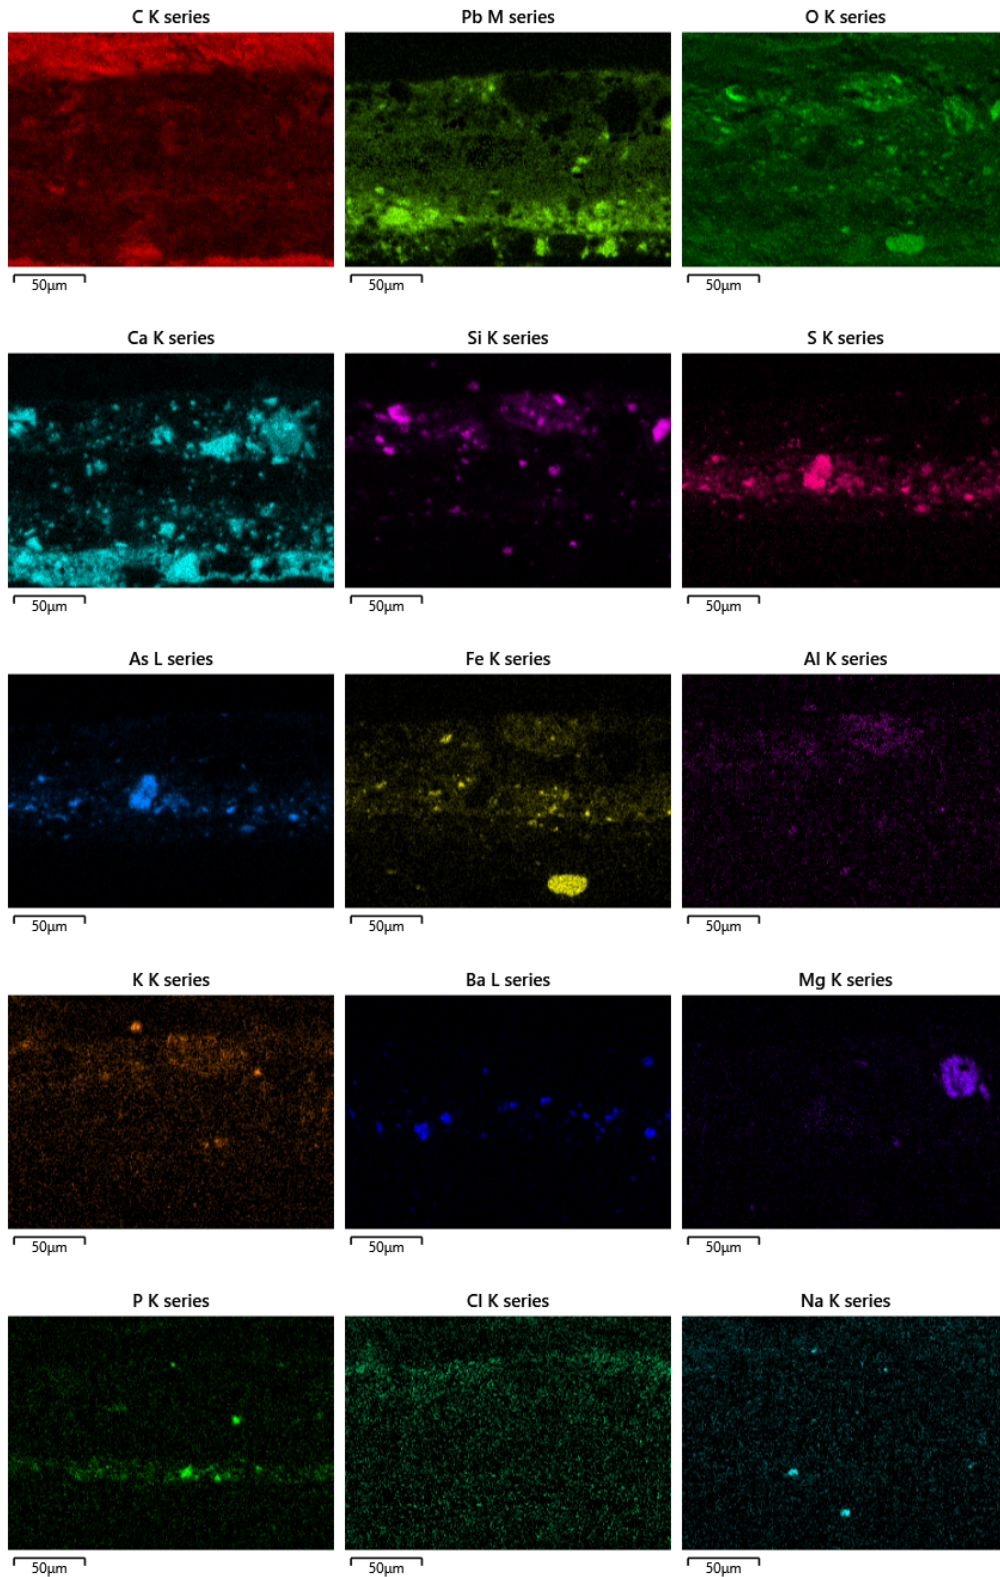
Figur V5.5 Med EDS kan elementenes forekomst separeres, slik at fordelingen og plasseringen i interesseområdet blir tydelig. Av disse bildene kommer det frem at prøven består av fire fargelag i tillegg til grunderingen og fernissen. Blant annet antas fosfor (P) å komme av bensvart. Arsenikk (As) og Svovel (S) viser de gule krystallene som også var synlige i motivet fra auripigment (arsenikk trisulfid As_2S_3).

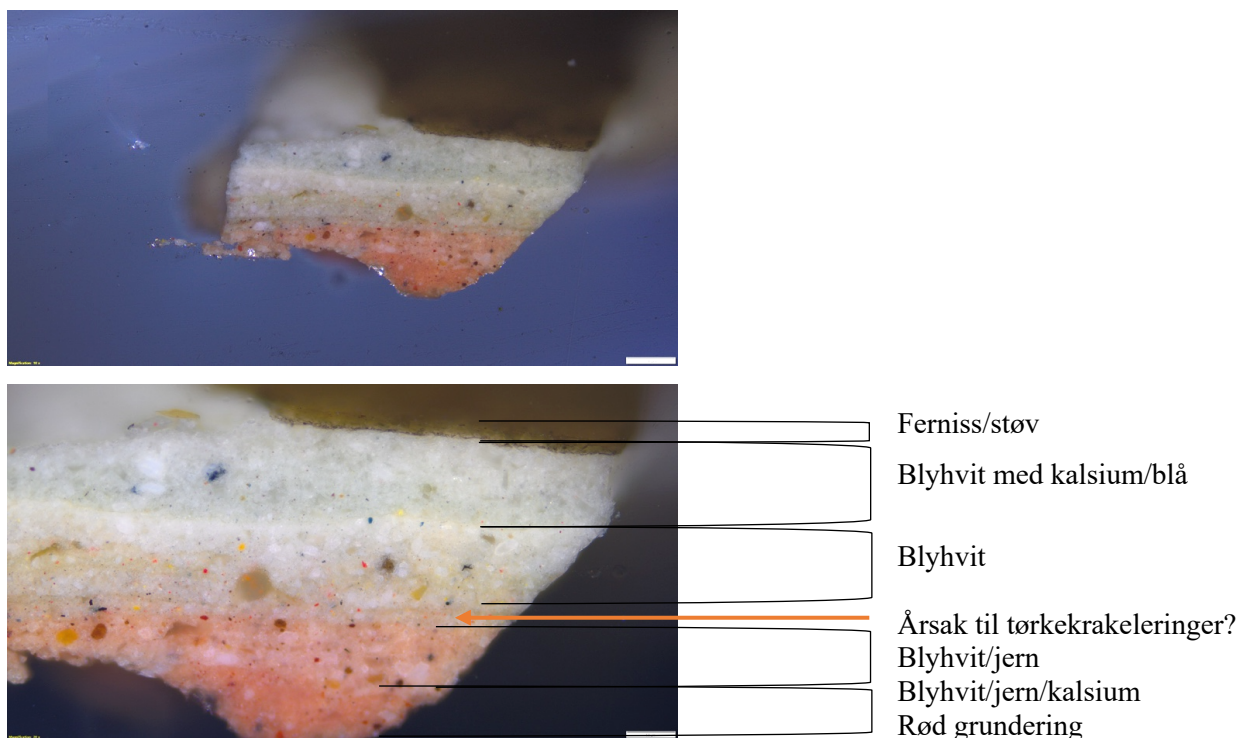
Figur V5.6 Over: Prøve 2 i PLM, der spesielt fargeforskjellen mellom den hvite fargen og fernissen er betydelig. Under vises et nærbilde av den samme prøven i (200x), der blå partikler er synlige. Likevel kan det ikke bekreftes hva som er årsaken til at de to hvite lagene har krakelert under tørking, men et tynt lag av ukjent innhold markert ved pilen, kan ha bidratt.

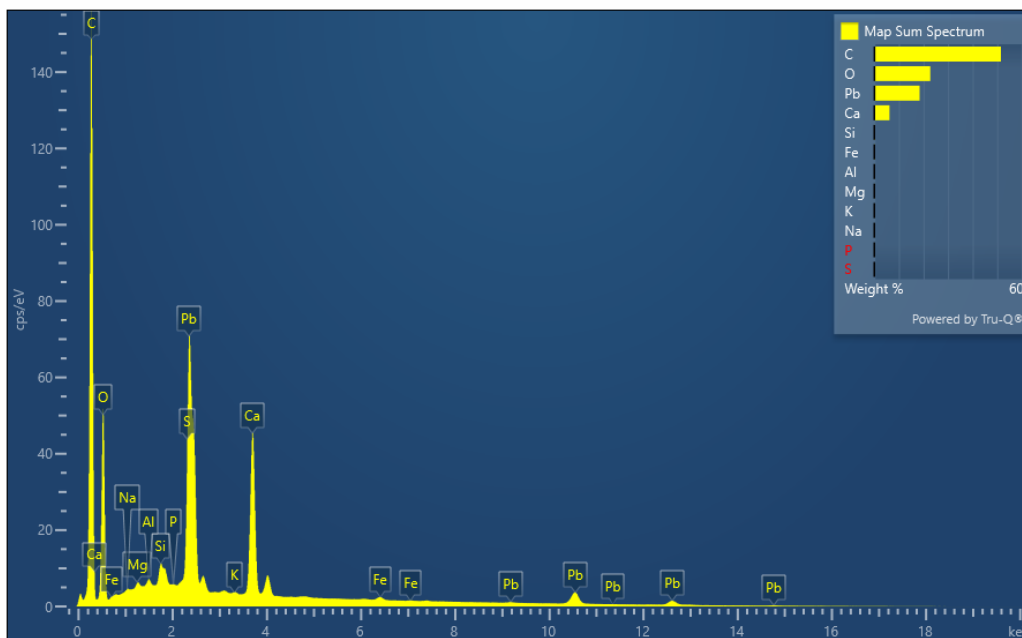
Figur V5.7 Spekteret viser tilstedeværelsen av grunnstoff i hele prøven, der spesielt bly (Pb) og Kalsium (Ca) er signifikante. Dette var forventet etter undersøkelsene med pXRF.

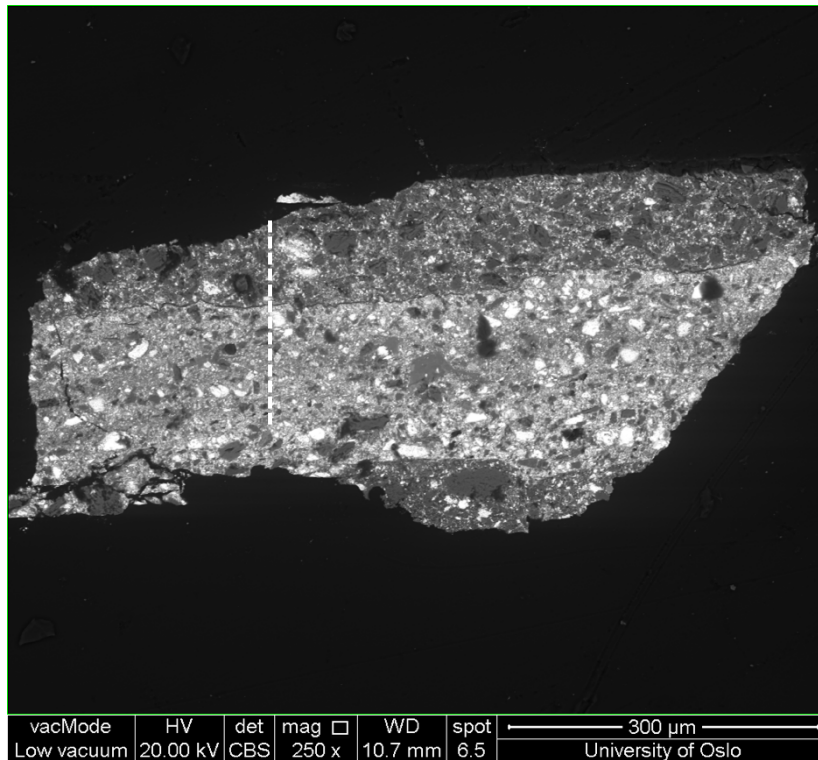
Figur V5.8 Fargelagene uten ferniss og grunderingslag målte 225,99 μm (stiplet linje).

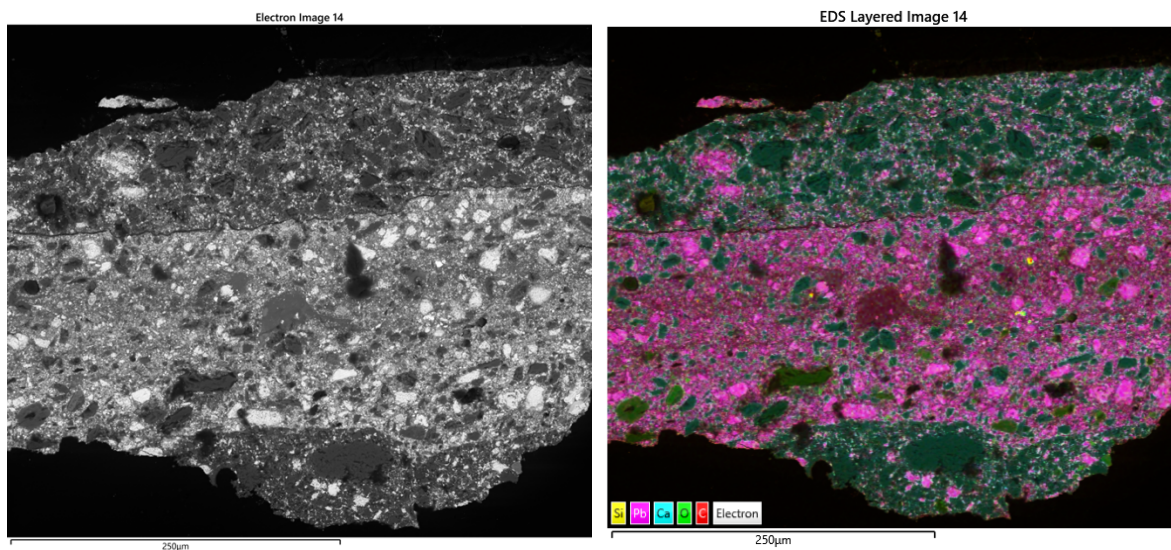
Figur V5.9 Elementfordelingen i prøven er preget av bly i det nederste fargelaget. Dette er hudfargen til kvinnen. Over huden er fargelaget som utgjør blondene, som er iblandet kritt, muligens for å gjøre fargen kaldere enn hudtonene. Dette bidrar også blå partikler i laget til (som synes i Figur V5.6).

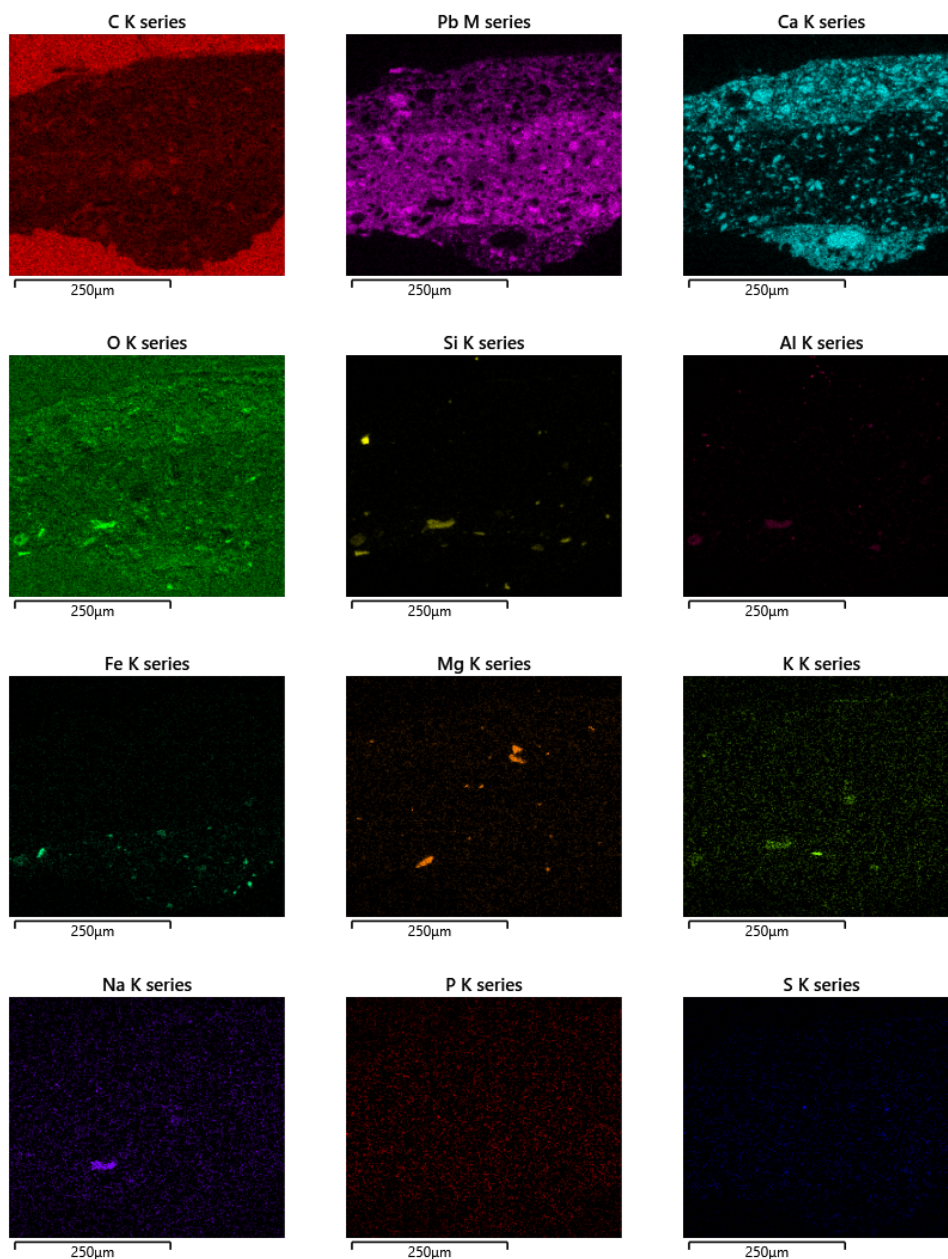
Figur V5.10 Plasseringen av elementene i interesseområdet i prøven. Opphavet til de blå partiklene kan ikke bekreftes, men pigmentet kan muligens være ultramarin blå ($\text{Na}_7\text{Al}_6\text{Si}_6\text{O}_{24}\text{S}_3$). Dette er i så fall svært små mengder, og er ikke det samme pigmentet som er brukt i kjolen (av pXRF). Hudfargen inneholder jern (Fe) som bidrar til den rødlig tonen. Mengdeforskjellen av bly (Pb) og kalsium (Ca) i de hvite lagene er interessant, og bidrar til at det øverste laget på blondene er kjøligere enn hudtonen.

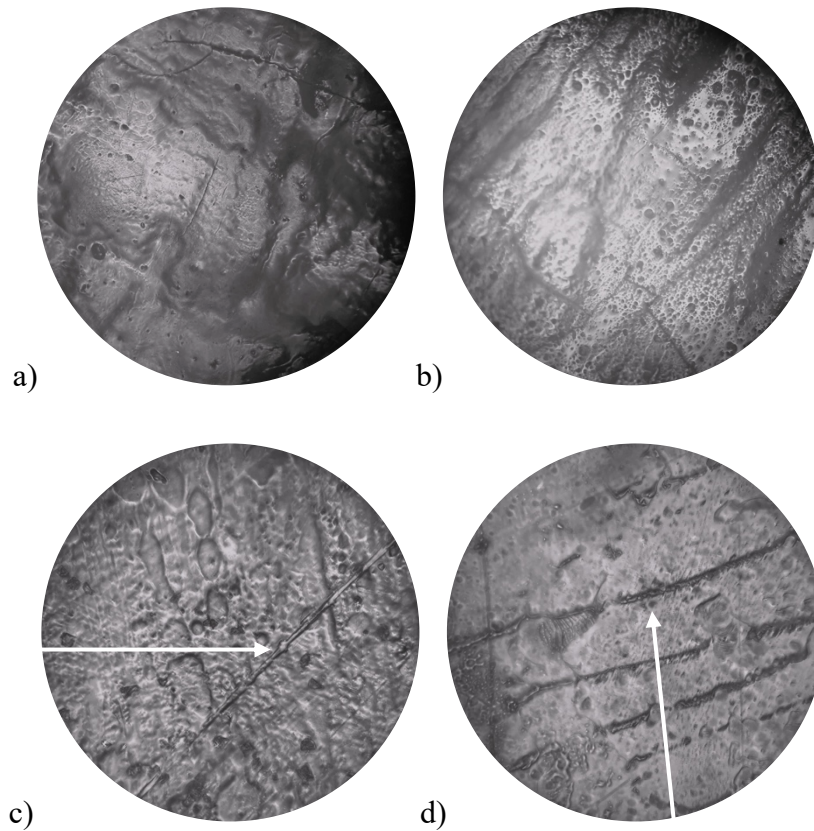
Testene ble sammenlignet etter 4 måneder, både visuelt og i mikroskop (100x-200x). I prøvene på lerret var ulikhetene i glansgrad lite synlige. Derimot, under 100x forstørrelse, syntes imidlertid uventede overflateegenskaper. I reflektert lys var bobler og ujevnheter i teksturen synlige på Regalrez-prøven, mens de var nærmest fraværende på Laropal-prøven (se Figur V8.3 på neste side). Denne observasjonen kan muligens skyldes ujevnheter i lerretsprøven, eller den langsommere fordampningsraten til White Spirit som ble brukt for å løse Regalrez-harpiksen, som kan ha vært myk over lenger tid. Det var ikke mulig å observere forskjeller i områdene som hadde vært tildekket av papiret under testene på noen av de fire testbitene. Likevel ble det notert at papiret bak testene hadde gulnet, en indikasjon på at testoppsettet hadde blitt eksponert for betydelige mengder UV-stråler. I analysen av prøvene på Melinex-plasten, ble harpiksens fleksibilitet vurdert ved å bøye prøvene over en blyant. Mikroskop-undersøkelser av de bøyde Melinex-bitene avslørte at Test 2B (Regalrez) hadde flere sprekker sammenlignet med Test 2A (Laropal). Denne observasjonen antyder at Regalrez kan være mindre fleksibel enn Laropal, et resultat som er i samsvar med det som er beskrevet i litteraturen.

Figur V8.3 a) Laropal A81 på lerret i 100x med reflektert lys. b) Regalrez 1094 på lerret i 100x med reflektert lys, der bobler og ujevnheter er synlige. c) Laropal A81 på Melinex i 200x med transmittert lys, der kun én sprekk er synlig, men flere ujevnheter. d) Regalrez 1094 på Melinex i 200x med transmittert lys, med flere sprekker synlig.

Den potensielt lavere fleksibiliteten til Regalrez var en viktig faktor i valg av ferniss-blanding for portrettet fra Drammens Museum. I behandlingen var det viktig å velge en ferniss som ikke bare opprettholder ønsket glans, men også en tilstrekkelig fleksibilitet for å motstå eventuelle sprekker over tid i et ukontrollert klima.
