Konservering av et 1700-talls portrettmaleri

Utfordringer som gjelder valg av undersøkelses- og
behandlingsmetoder av et maleri som er sensitivt ovenfor
mekanisk press, varme og fuktighet

Vår 2024

Master i malerikonservering

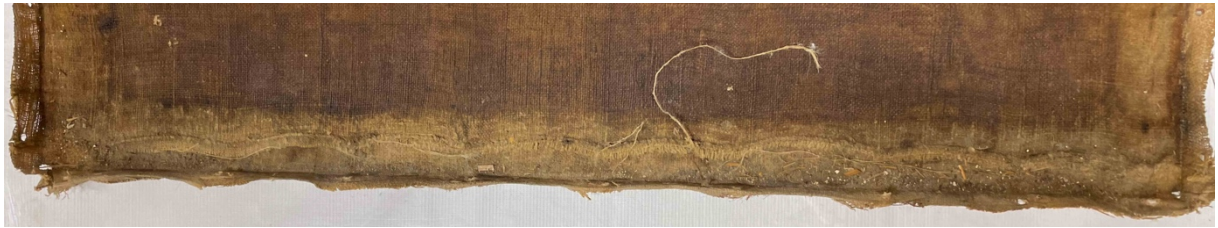
Figur 9 Skjøl langs nederste del av lerretet

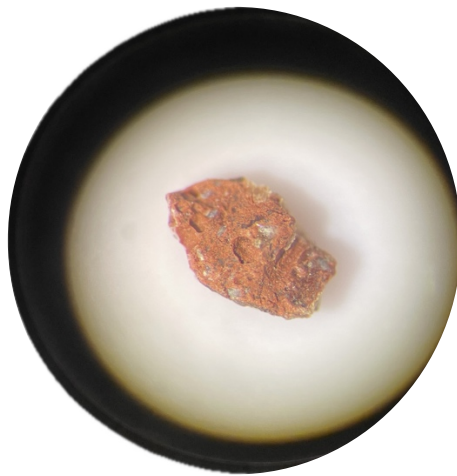
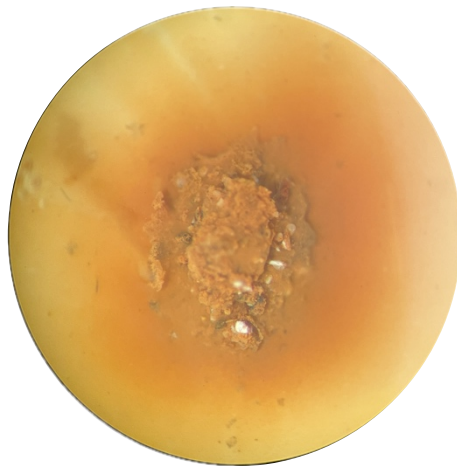
klumper. Sannsynligvis ble de presset gjennom lerretet ved påføring. Ifølge løselighetstestene er det sannsynlig at grunderingen er bundet i olje (Mills et al. 2012:31–35). Det er fordi prøven kun gikk i oppløsning i den alkaliske løsningen, NaOH (figur 13 og 14). Videre ble det utført Biuret-test for å undersøke tilstedeværelsen av protein, denne var negativ. Løselighetstesten utført med de-ionisert vann førte til liten eller ingen løsning av grunderingen som ble tatt fra baksiden av lerretet. Løselighetstesten med aceton gav også lav reaksjon. Dette er ikke representativt for sensitivitetsgraden til grunderingen i motivet, men det gir informasjon om bindemiddelet som trolig ble benyttet i grunderingen.

Figur 13 Løselighetstest av grundering før tilsetning av NaOH²¹

Figur 14 Løselighetstest av grundering etter tilsetning av NaOH

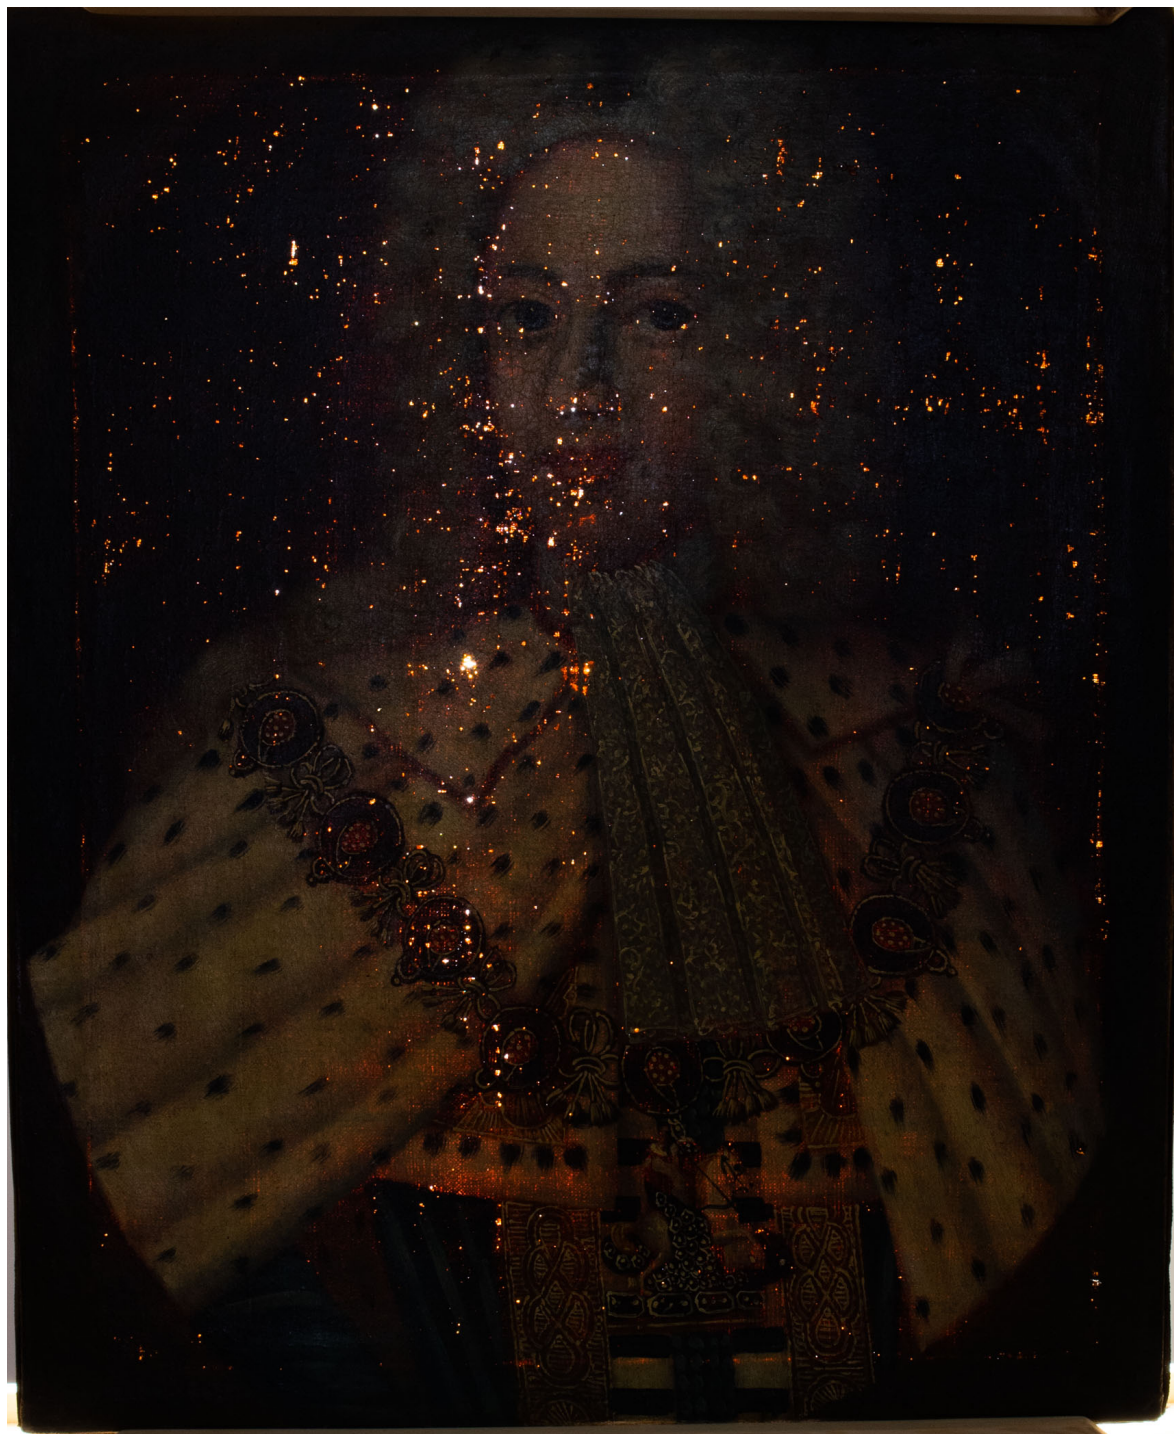
sprekkene går gjennom alle fargelagene og grunderingen og derfor synliggjør lerretet (Bucklow et al. 2020:297). Denne typen krakelering oppstår når et maleri eldes. Oljemaling blir tørrere og sprøere over tid, noe som kan forklares ved at oljeinnholdet i malingen reduseres. Dette kan være et resultat av oppbevaringsforhold eller knyttes til direkte hendelser eller inngrep i maleriet (Keck 1969:9). Krakeleringene kan også ses i sammenheng med at limseisen i maleriet sannsynligvis er nedbrutt og at grunderingens feste til det bærende underlaget har blitt redusert (Mecklenburg et al. 1991:175). Ved å betrakte motivet i gjennomlys (figur 15) er det fremtredende hvor mesteparten av fargetapet har skjedd. Øvre del av den mørkebrune bakgrunnen har flere områder hvor lyset fra baksiden trenger gjennom. Dette gjelder også for høyre side av parykken. Det er allikevel tydelig at skademønsteret med avskallinger korresponderer med det mørke feltet på baksiden av lerretet, altså et vertikalt område fra venstre side av Georg II ansikt og nedover. Det er også synlig at blindrammens kontakt med baksiden av lerretet har ført til skader motivet. Dette er fordi blindrammen ikke har vulst, og at lerretet derfor har hvilt på bredden av listen. Et økt tap av lerretsspenn har dermed resultert i et gjentakende skademønster i lerretet og fargetap i motivet.

Figur 15 Motivet i gjennomlys

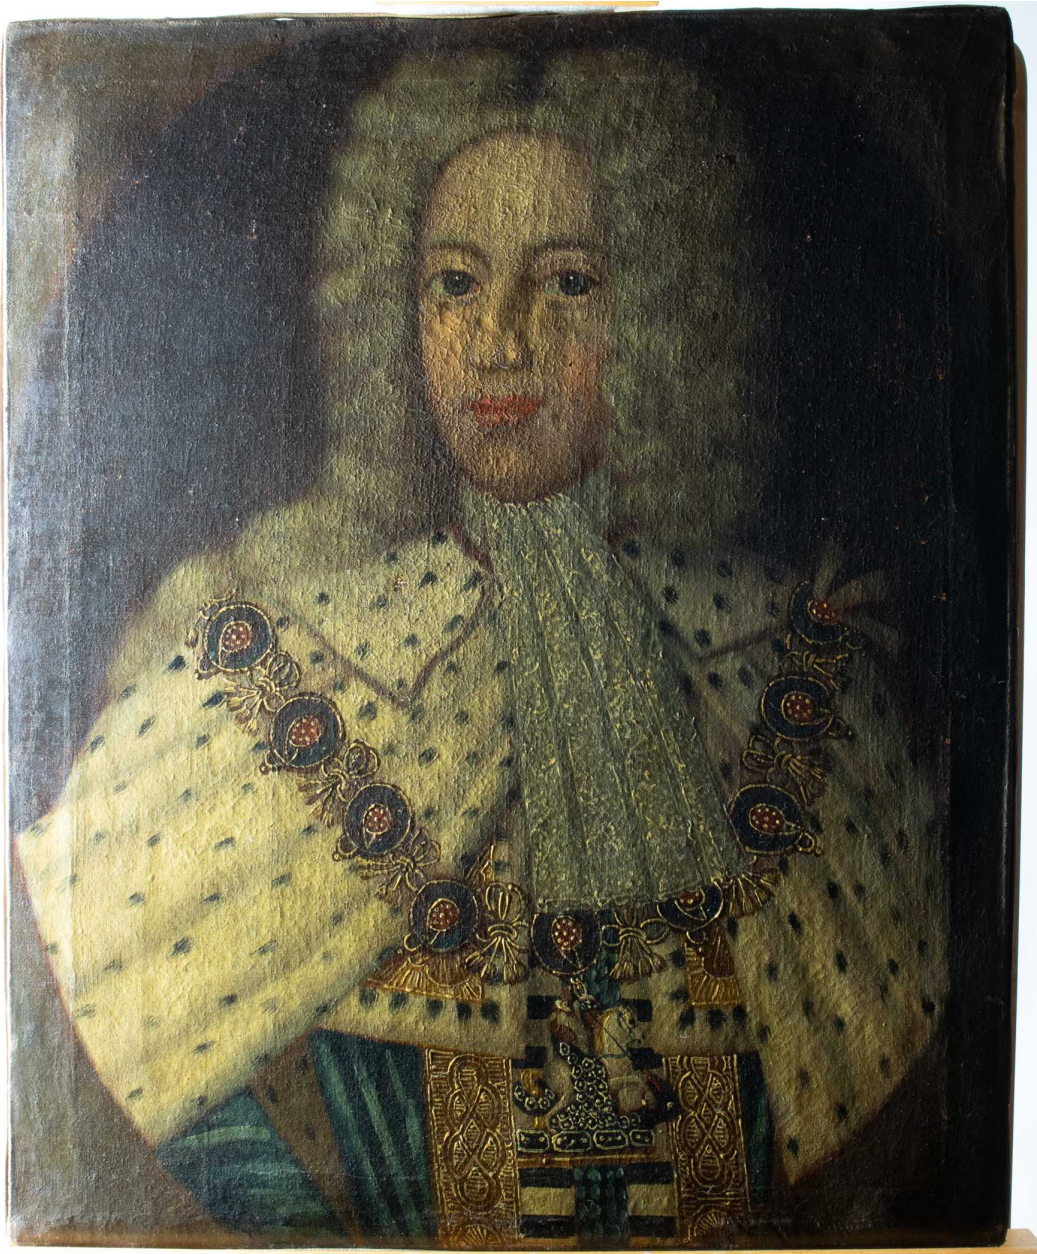
Figur 19 Motivet i sidelys fra høyre

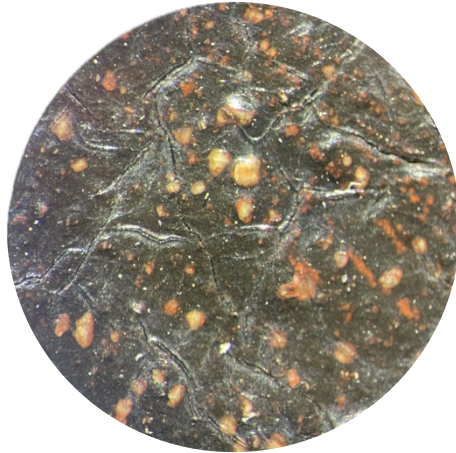
Ved å betrakte motivets overflate i mikroskop er det fremtredende at nærmest hele overflaten har små runde ansamlinger av hvite partikler. Ett og samme fargeområde består av ulik grad av emigrerte hvite partikler. Dette er synlig som små klumper i fargeoverflaten (figur 22). Noen steder er de hvite partiklene synlige, og noen steder er det hull i fargelagene. Dette synliggjør grunderingen og resulterer i at fargene blir gjennomsiktige (figur 23 og 24).

Figur 22 Mørkebrun farge i bakgrunnen i 32x forstørrelse

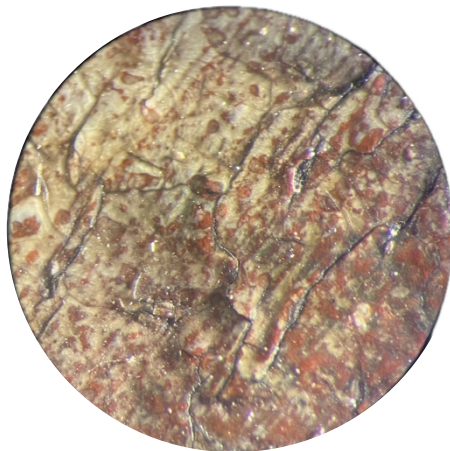
Figur 23 Høyre side av hermelinkappen i 32x forstørrelse

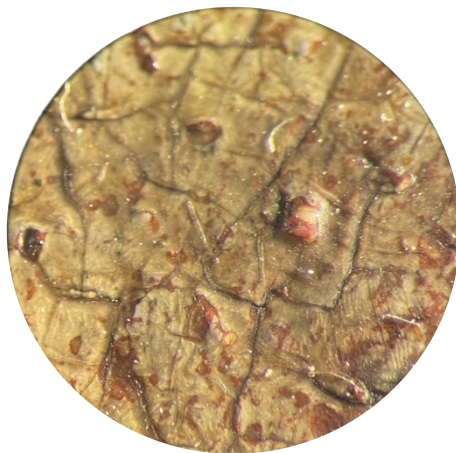
Figur 24 Hudfargen til Kong Georg II i 32x forstørrelse

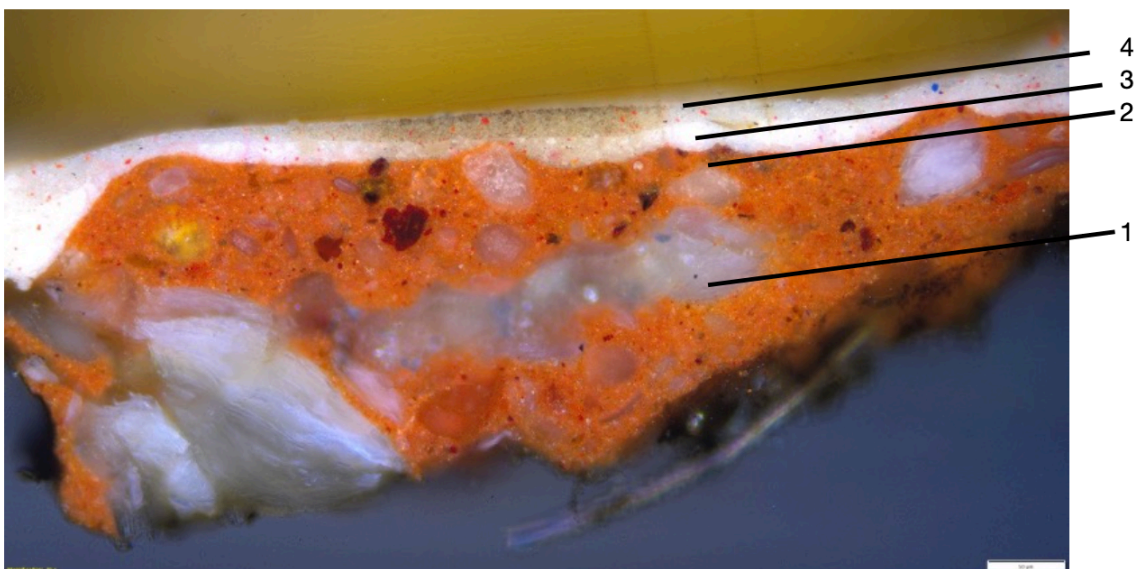
Tverrsnittundersøkelse A med PLM viser at det er en ujevn fordeling av hvite partikler i grunderingen (figur 26). Dette kan være på grunnlag av dårlig preparert maling, altså at den ikke ble tilstrekkelig revet i produksjon, eller det kan være såpedannelser (Boon et al. 2015:401). Det er tydelig at områdene rundt de hvite partiklene buer mot fargelagene i større

grad enn resten av grunderingen. Dette kan bety at de hvite partiklene emigrerer mot fargelagene. I midten av tverrsnitt A er det også tydelig at en hvit partikkel har penetrert det første hvite fargelaget. Gjennom visuelle observasjoner og sammenligning av tilgjengelig litteratur som illustrerer hvordan metallsåper kan se ut, er det tydelig at de har likheter (figur 25). Dette gjelder hvordan partikkelen ser ut i tverrsnitt og primært den perlelignende fargen og gjennomsiktige omrisset av partikkelen (Hermans et al. 2019:48)

Figur 26 Tverrsnitt A, tatt fra nesepartiet. Denne synliggjør prøvens stratigrafi. 1: grundering. 2: Hvitt fargelag. 3: Hvitt fargelag. Trolig en overmaling. 4: Ferniss.

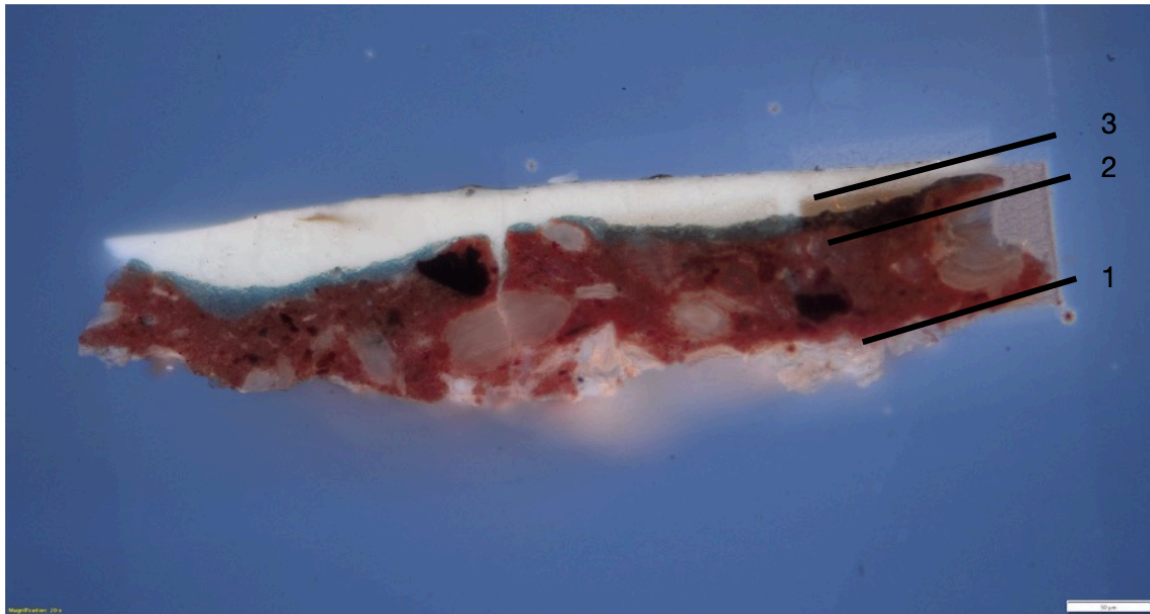
I tverrsnitt B forekommer det samme fenomenet, altså perlehvite ansamlinger av partikler (figur 29). I denne prøven er det også tydelig at en av disse hvite partiklene har penetrert det blå fargelaget til høyre for sprekken i midten av tverrsnittet (sprekken kan være et resultat av at prøven har brukket). Undersøkelser utført med SEM-EDS viste fordelingen av kjemiske forbindelser i prøven. I tverrsnitt A var det tydelig at flere av ansamlingene bestod av kalsium (figur 40). I tverrsnitt B var det tydelige ansamlinger av både bly og kalsium (figur 31).

Figur 29 Tverrsnitt B. Prøven er tatt fra blått fargeområde.²³ Denne synliggjøre prøvens stratigrafi. 1: Grundering. 2: Blått fargelag. 3: Ferniss.

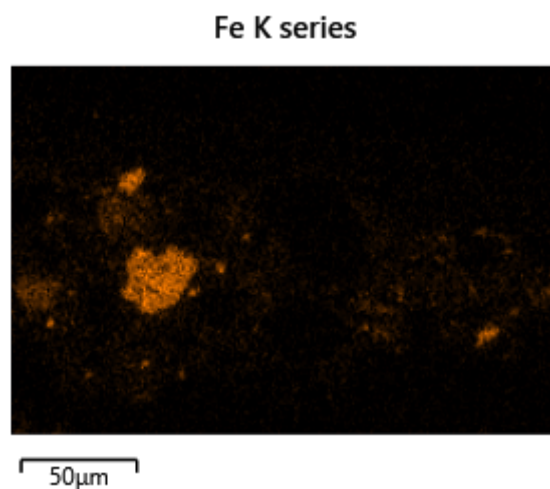
Figur 40 SEM-EDS av tverrsnitt A. Viser fordelingen av bly og kalsium

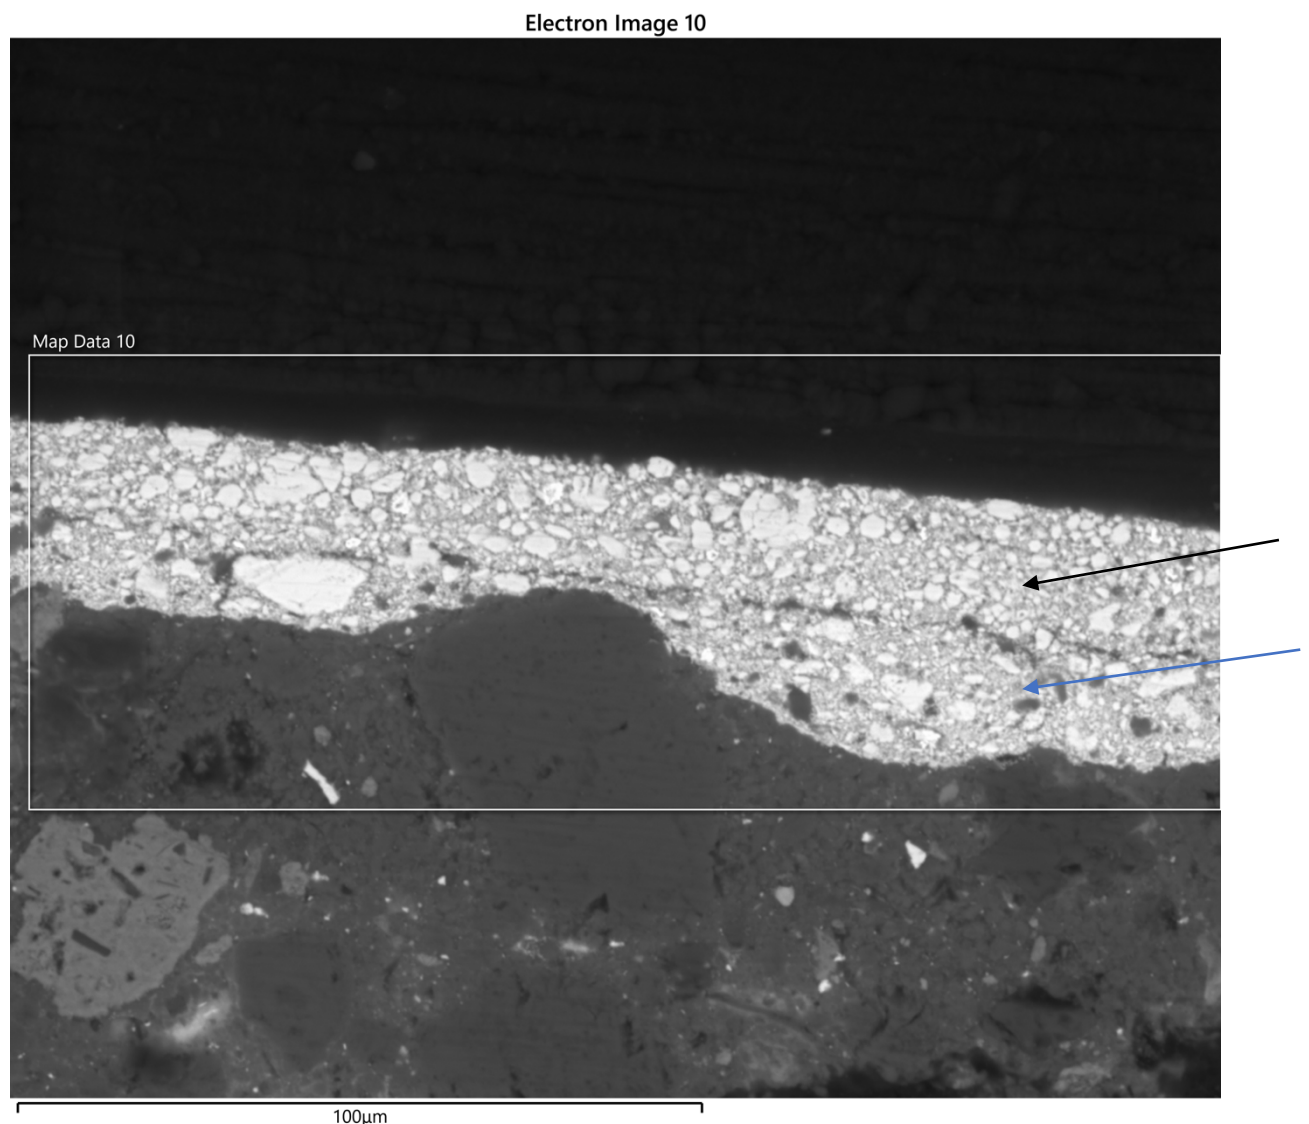
Figur 42 Tverrsnitt A i SEM. Denne illustrerer at det er en horisontal linje mellom de to hvite fargelagene.

SEM-bildet viser at det er en linje som skiller det øverste og nederste laget av blyhvitt (figur 42). Det øverste laget er også mer finkornet sammenlignet med det nederste laget, samt at påføringen av fargefilmen er jevnere. Linjen er også synlig i PLM og EDS (figur 43 og 44).

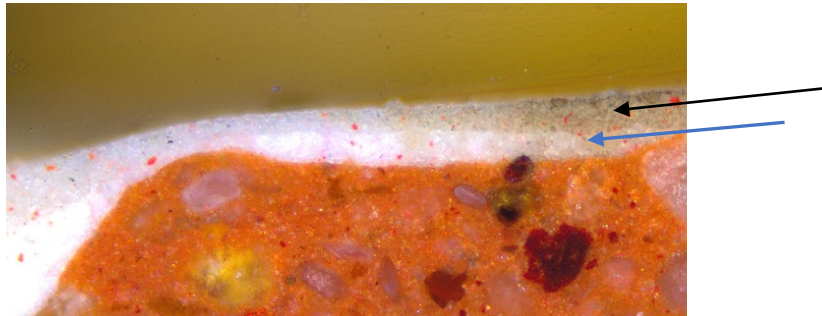
Figur 43 Utsnitt av tverrsnitt A i PLM. Det er tydelig at det er to hvite fargelag

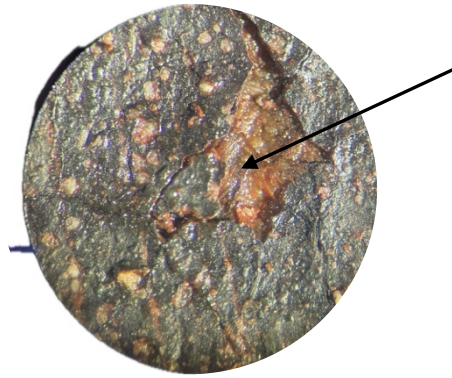
Figur 45 Konsolidering av løst fragment direkte etter fernissrensning i 32x forstørrelse

Konsolideringsmetoden ble som følger: først ble området som skulle behandles undersøkt i mikroskop med forstørrelse mellom 20-100x. Forstørrelsen avhengte av størrelsen på fargefragmentenes størrelse. I områder der fargefragmentene var små, ble det anvendt høyere forstørrelse. Dette for å redusere risikoen for fargetap. Disse områdene var også mer skadet, i form av avskallinger og oppskallinger av farger. Det ble valgt å følge fargeområdene og deres former. Først den mørkebrune bakgrunnen, deretter hermelinkappen og silkeskjerfet, deretter smykkene og kjortelpartiet, deretter parykken og sist ansiktet.

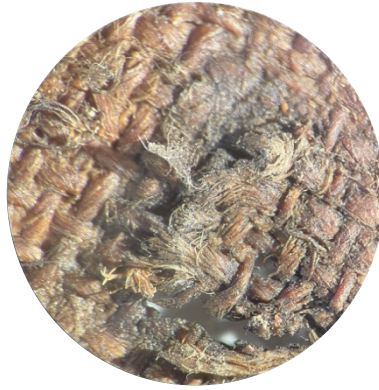
Figur 49 Rift i lerretet før reparasjon

Det ble utført to riftingreparasjoner i lerretet. De ble reparert ved å påføre størelim (3 %) blandet med hvetestivelse (1:1). Dette gjorde at trådene kunne manipuleres noe, slik at riften ble limt på plass. Etter at limblandingen hadde stivnet, ble det lagt på en Hollytex-bit som ble festet med Beva®371-film. Hollytex er et vevefritt polyesterstoff som er kjemisk inert og luftgjennomtrengelig (Kaur et al. 2011:202). Beva®371 er en syntetisk klebende film som aktiveres med varme (Berger 1975:126). Behandlingen ble utført for å gjenopprette lerretsspennet i området hvor riften befinner seg. Dette vil også kunne redusere risikoen for økt skadeomfang i dette området i fremtiden. Klebeevnen til Beva®371-filmen ble aktivert ved å bruke varmeskje med 65° C gjennom Melinex fra baksiden av lerretet. Selv om deler av problemstillingene i denne oppgaven legger føringer for bruk av varme, ansås det som en forsvarlig og hensiktsmessig metode å bruke i sammenheng med skaden og valgte materialer. Den andre riften ble reparert med samme fremgangsmetode. Det ble også lagt på Hollytex festet med Beva®371-film i øvre del av baksiden av lerretet. Dette ble gjort da det var få lerretstråder i dette området. Det har ført til at størelim har trukket gjennom de svakt vevde lerretstrådene, samt at lys går gjennom. Siden det samme området på motivet skal kittes og retusjeres behøver området et underlag som kittet fester seg til.

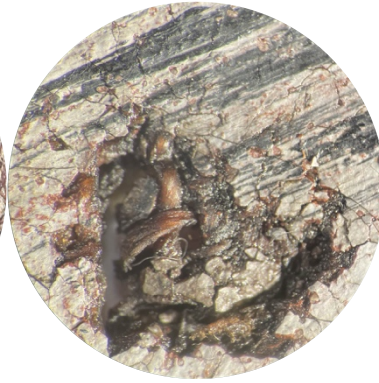
Figur 50 Rift i lerretet synlig i motivet

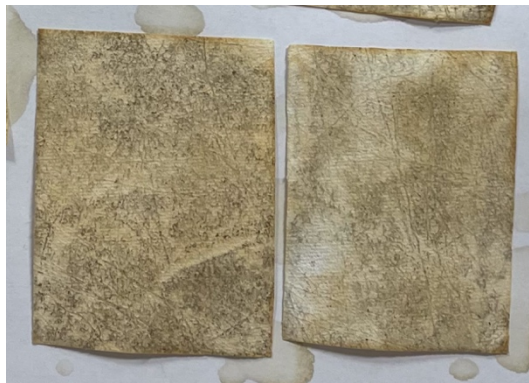
Figur 71 Evolon® med etanol etter 2,5 min på motivet. Betydelig mengde misfarget ferniss og støvpartikler.

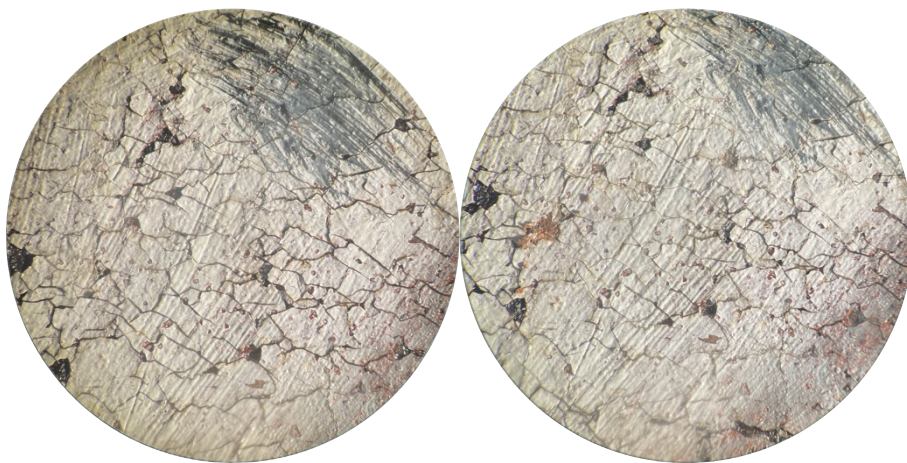
Etter at tilstrekkelig mengde av fernissen var fjernet lå det fremdeles støvpartikler på motivet. Dette var fremtredende langs krakeleringene, men også i noen grad på overflaten ellers. Dette ble renset mekanisk ved å rulle bomullspinne med etanol over området. Dette var svært effektivt. Det ble forsøkt å rense bort støvpartiklene med saliva, men dette ga liten effekt fordi det krevde mekanisk bearbeiding av overflaten. Det var også ønskelig å unngå vannholdige løsemidler på grunn av såpedannelsene i fargestrukturene, samt svak vedheft mellom lerretet og grunderingen.

Figur 76 Ytterligere støvrensing i hermelinkappen før og etter

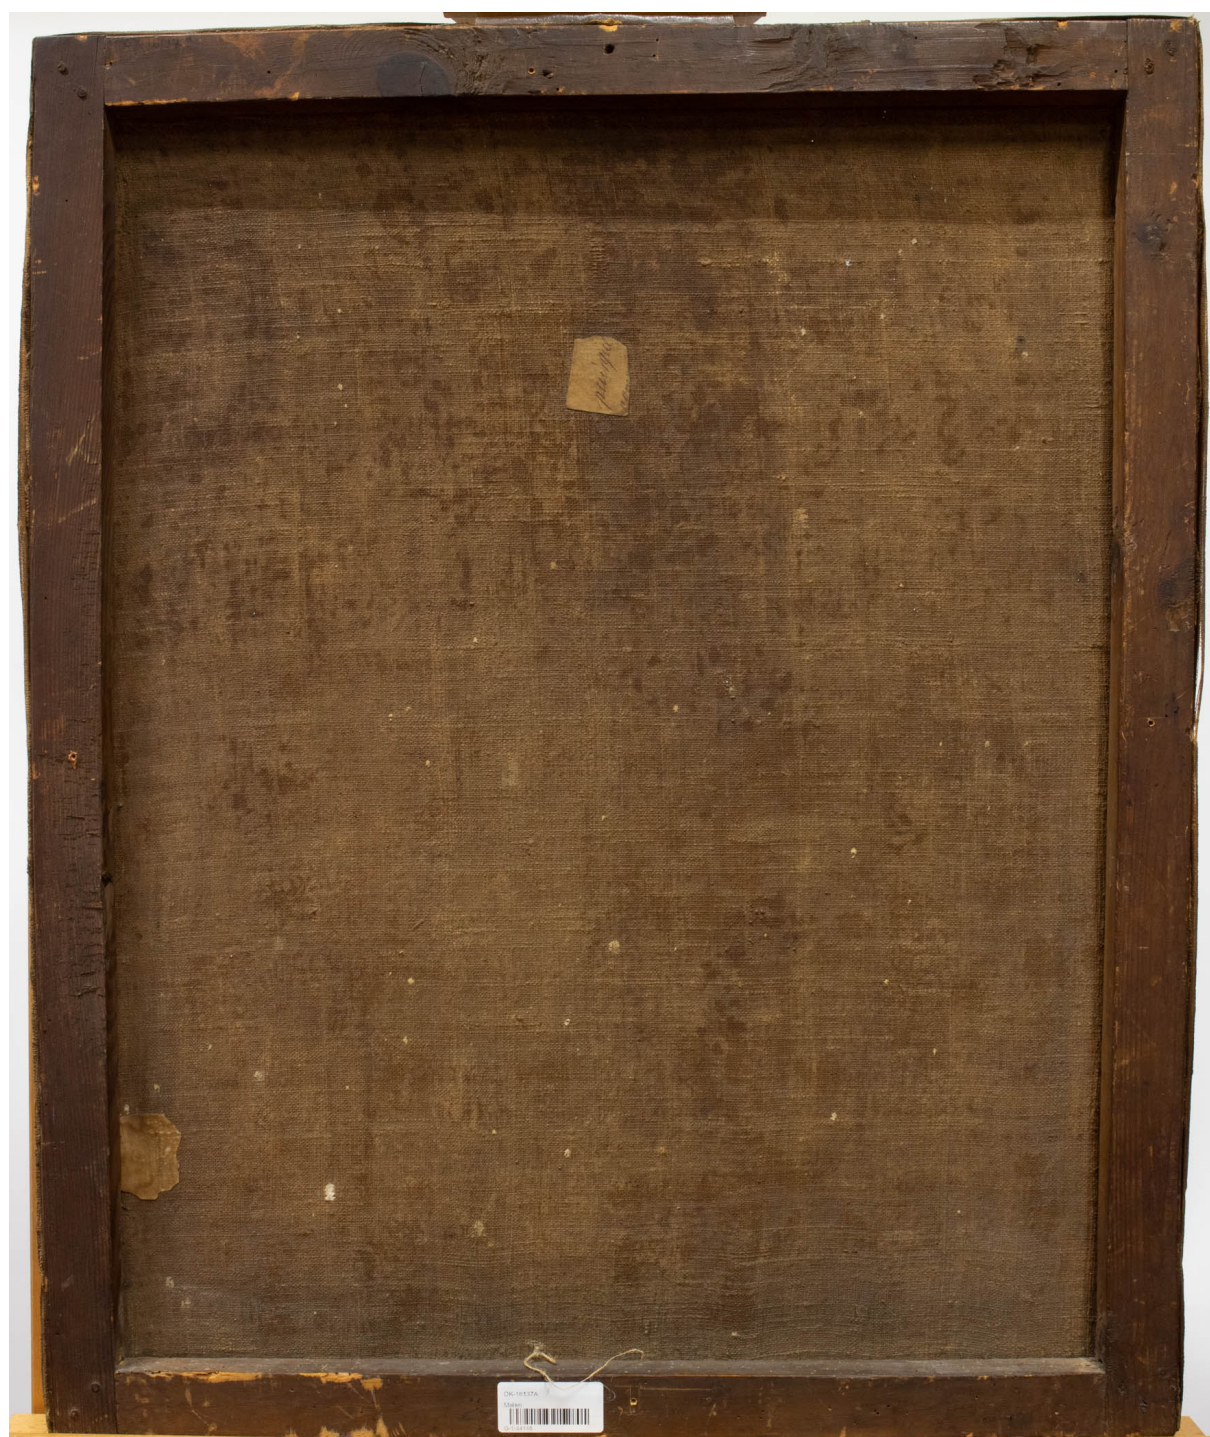
Figur 82 Baksiden av maleriet for behandling.

Baksiden av lerretet har ansamlinger av støv og andre partikler, samt skjolder i lerretet. Ved å fjerne støv vil det redusere risikoen for at pH i lerretets overflate synker (Perry 1990:3), som vil kunne redusere fremtidig nedbrytning av lerretet. Rensing av lerretet vil også kunne gi en visuell forbedring av maleriet. Ulemper ved behandlingen er økt mekanisk press mot maleriet, som vil kunne føre til økt skade.

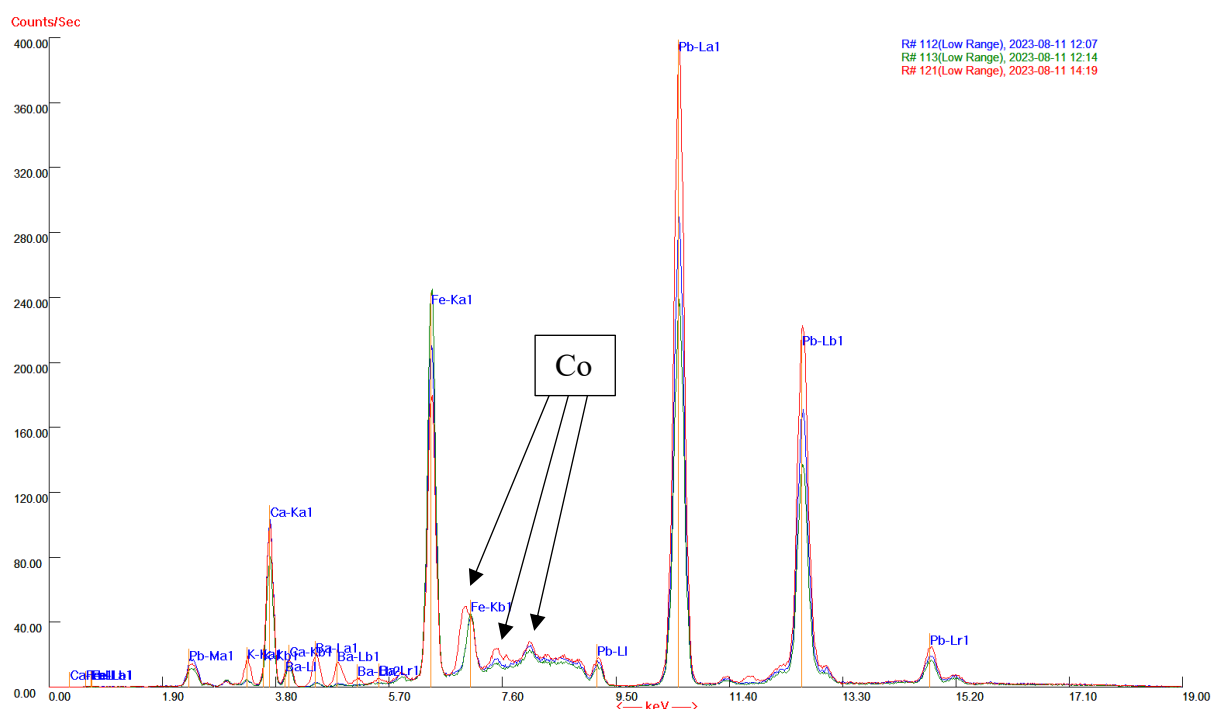
Figur 100 pXRF spekter sammenligner tre blå områder i motivet. kun den røde linjen viser tilstedeværelse av kobolt.³⁸

³⁸ pXRF spekter viser sammenligning mellom nummer 6 (blå linje), 7 (grønn linje) og 18 (rød linje) fra tabell 6.

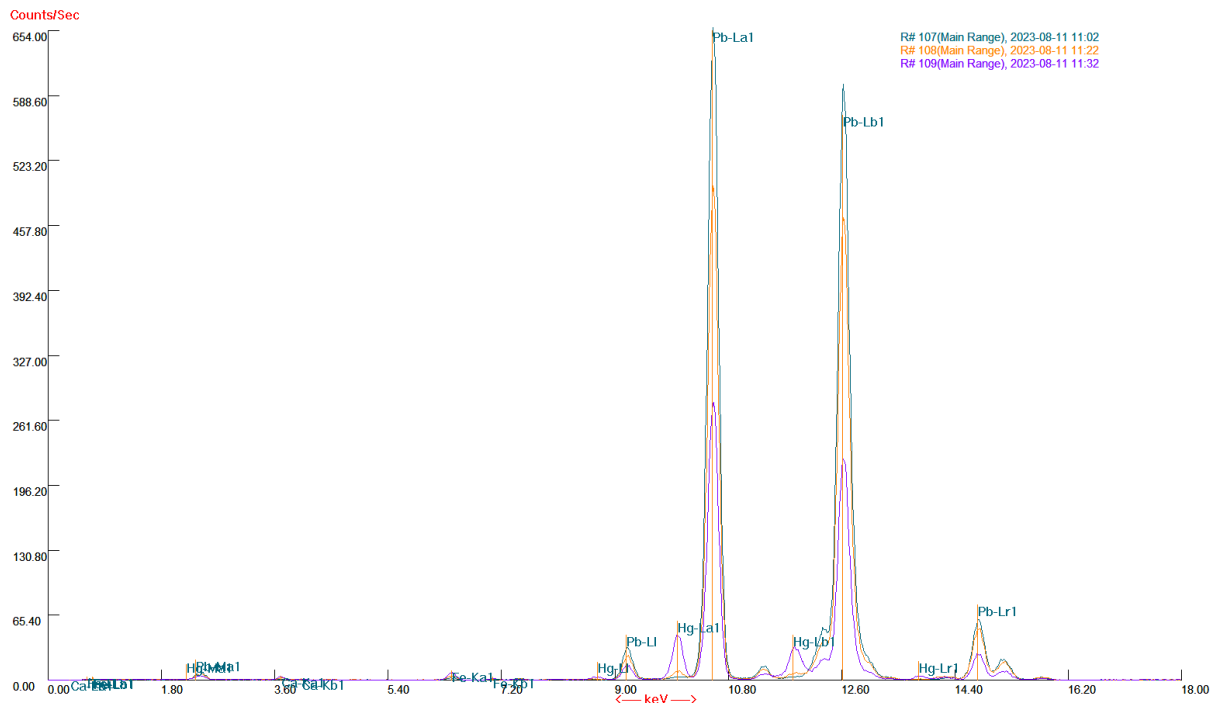
Figur 101 pXRF spektre sammenligner to hudfargede områder og overleppen i den portrettertes ansikt. Alle inneholder kvikksølv, derfor sannsynlig at pigmentet i leppene også ble brukt i huden.

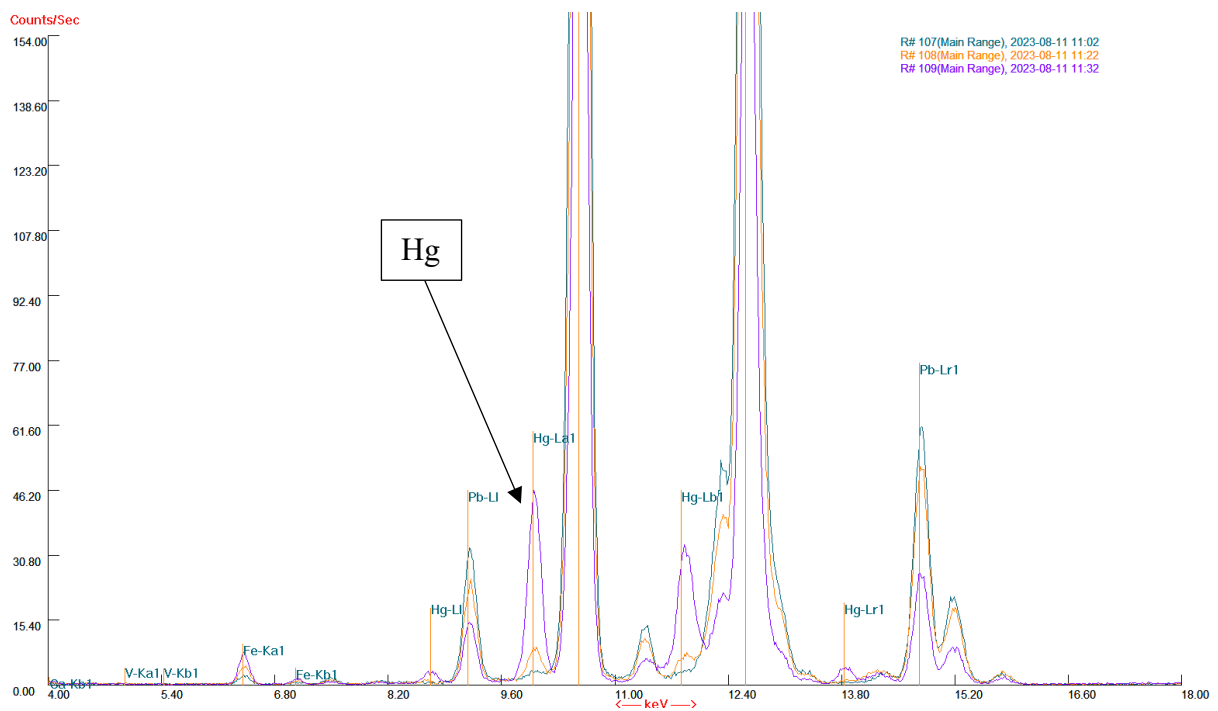
Figur 102 Nærbilde av figur 86 for å synliggjøre målingene.³⁹

³⁹ pXRF spektret viser sammenligning mellom nummer 1 (grønn linje), 2 (gul linje) og 2 (lilla linje) fra tabell 6.
