Konservering av Carl Nesjars lerretsmaleri *Kystbilde I* (1961-1963)

Med fokus på maleteknikk og brannskade

**Masteroppgave i malerikonservering
Institutt for arkeologi, konservering og historie**

UNIVERSITETET I OSLO

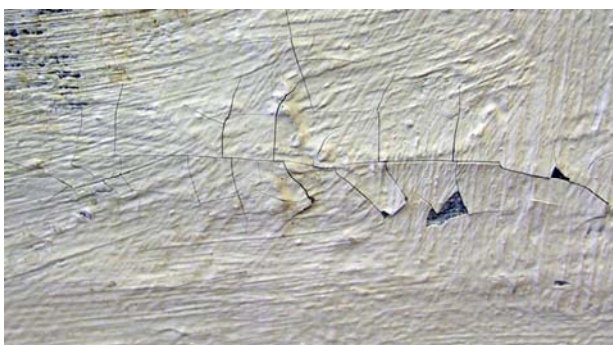
Ill.40 Felt 28: Blå farge kan sees i krakeleringer og avskallinger

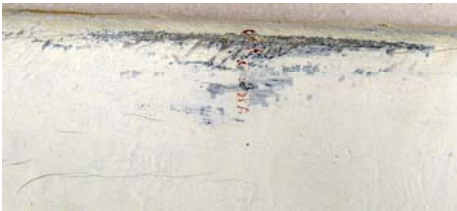
III. 58 Avskrapet maling langs øvre billedkant

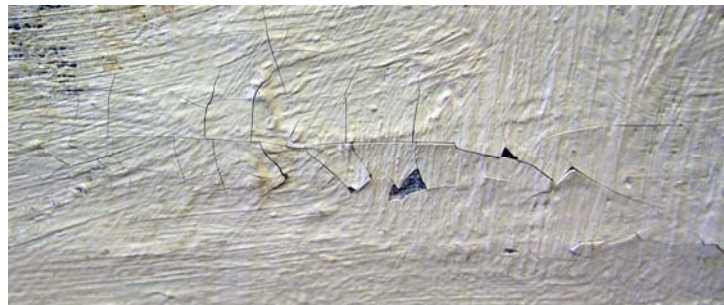
III. 61 Oppskallinger og avskallinger i nedre del av felt 28
