Konservering av Carl Nesjars lerretsmaleri *Kystbilde I* (1961-1963)

Med fokus på maleteknikk og brannskade

**Masteroppgave i malerikonservering
Institutt for arkeologi, konservering og historie**

UNIVERSITETET I OSLO

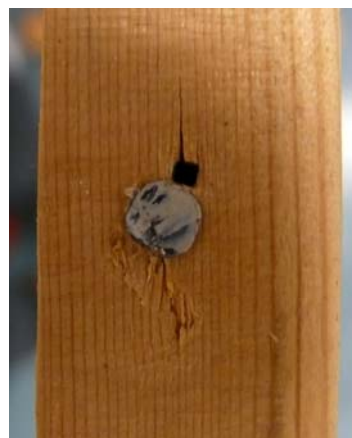
Ill. 21 Stift festet i blindrammen fra tidl. oppspenning

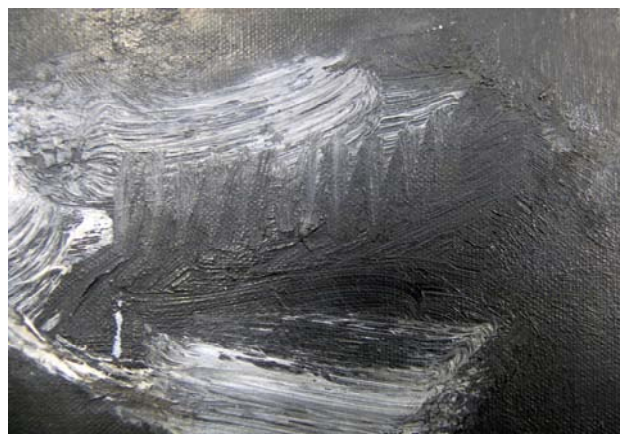
Ill.27 Felt 13 Penselspor, vått-i-vått. Ripet overflate

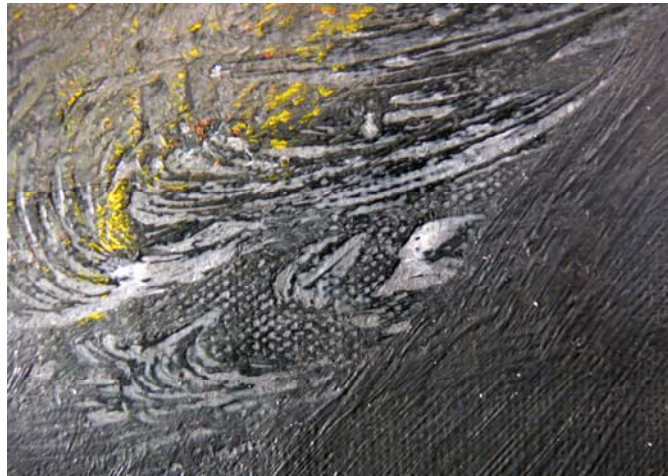
III.29 Felt 14 med lysnet sortfarge, flat impasto. Gule avsetninger etter fettstift

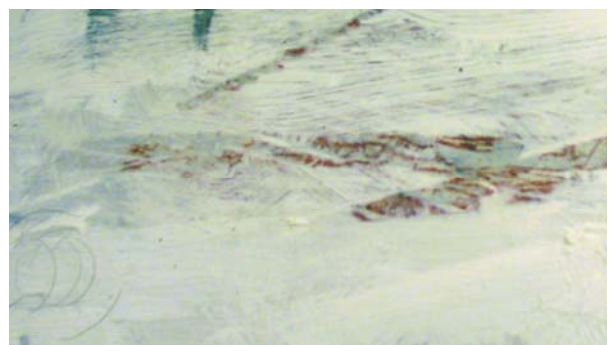
Ill.41 Felt 29: Rester av avskrapet lag, delvis eksponert

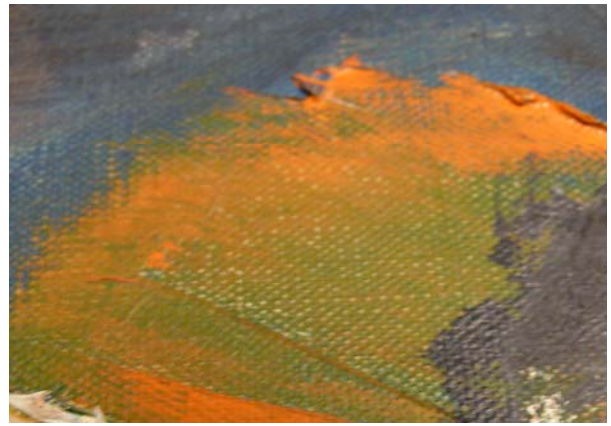
III.44 Felt 24: Malingslag som er skrapet ned slik at lerretsknutene er synlige

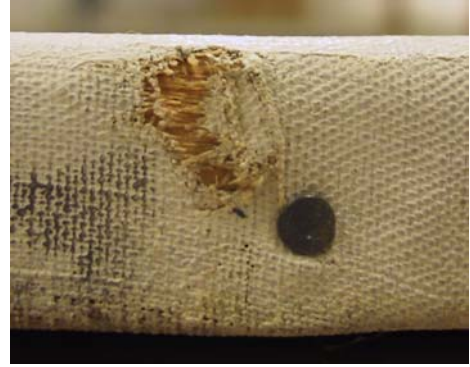
III. 56 Rift i oppspenningskant

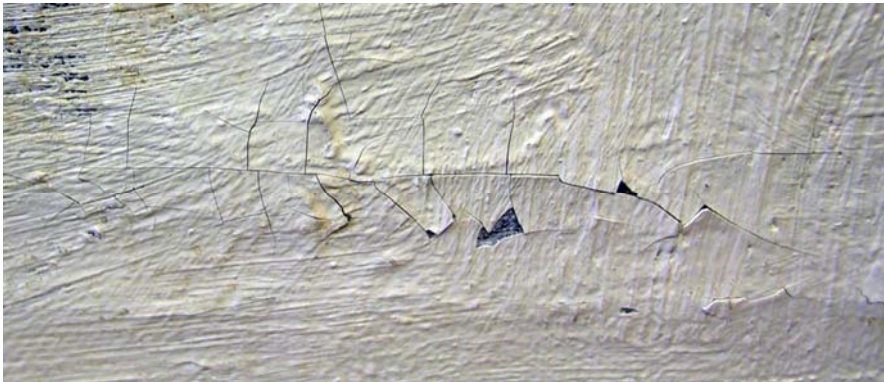
Fig. 1

Kystbilde I har også skader som er forårsaket av ytre mekanisk press. Dette kan være resultater av for eksempel håndteringsuhell, eller av støt mot for- eller bakside. *Kystbilde I* har krakeleringsmønstre som er karakteristisk for malingsfilmer som har blitt utsatt for et ytre press fra baksiden (se fig. 1 og 2 i vedlegg 16). Keck kaller det "fjærmønster", der en rygg av malingslaget har reist seg og krakeleringer springer ut fra denne (Keck 1969: 20). Sprekkene på illustrasjon fig. 4 og fig. 7 er antakelig et resultat av press fra baksiden (vedlegg 16). Ut fra punktet der presset ble påført oppstår et ringmønster.

I malingslaget til *Kystbilde I* er det flere typer krakeleringer. Det er liten grad av homogenitet i krakeleringsmønsteret. Det er heller ingen helhetlig nettverkskontinuitet i sprekkdannelsene, men det finnes lokale tilfeller av krakeleringer som er forbundet med hverandre (fig. 6). De fleste krakeleringene er isolerte tilfeller (fig. 3, 4, 7). Den romlige forekomsten av krakeleringer i bildet domineres av stor variasjon og uorden, men noen deler av formatet har større forekomst enn andre deler. Dette gjelder deler av den hvite bakgrunnen. Det er heller ingen fremtredende retning i krakeleringene. Krakeleringene er både buede (fig. 4 og 7), men det de fleste sprekkdannelsene utgjøres av rette linjer (fig. 1, 2, 3, 5, 9, 10, 11). Tykkelsen på krakeleringene varierer. Figur 5, 6, 10 og 11 er eksempler på fine sprekkdannelser som har oppstått i områder der malingslaget er relativt tynt. Figur 1 og 3 viser sprekkdannelser i pastos maling, som også har ført til oppskallinger og avskalling av maling. Figur 2, 4, 7 og 9 viser krakeleringer som har oppstått i relativt tykke malingslag, men som ikke har medført oppskallinger. Den store variasjonen i sprekkdannelsene kan være at de skyldes ulike årsaker.
